# Bomen Effect Analyse

69 bomen terrein OBS 'De Wiekslag' en P.C. 'De Windroos' in Amersfoort

Uw kenmerk: **Projectnummer** .....  
Onze referentie: BEA122015002  
Type onderzoek: Bomen Effect Analyse (BEA)  
Straat/locatie: Schoolkavels Wiekse slag e.o.  
Plaats: Amersfoort  
Datum onderzoek: woensdag 23 december 2015

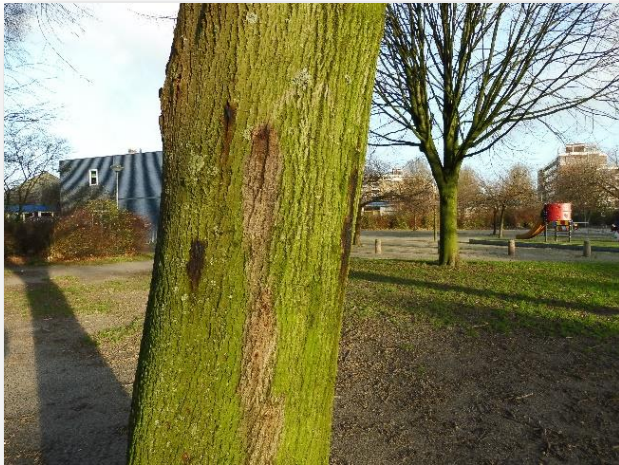
| Boomnummer | Boomsoort | Stamomtrek<br>(Cm) | Conditie | Mechanische<br>Kwaliteit | Toekomst-<br>verwachting | Gebreken &<br>afwijkingen | Opmerkingen |
|---|---|---|---|---|---|---|---|
| 7339 | Tilia tomentosa | 204 | Goed | Redelijk | Goed | Klankafwijking stamvoet; vorming adventiefwortels; bloedingsplekken op de stam (zie foto 9 en 10 op pagina 13) | Te handhaven beeldbepalende boom; jaarlijkse inspectie ('attentiebboom') |

**Foto 9:** bloedingsplekken op stam boom 7339

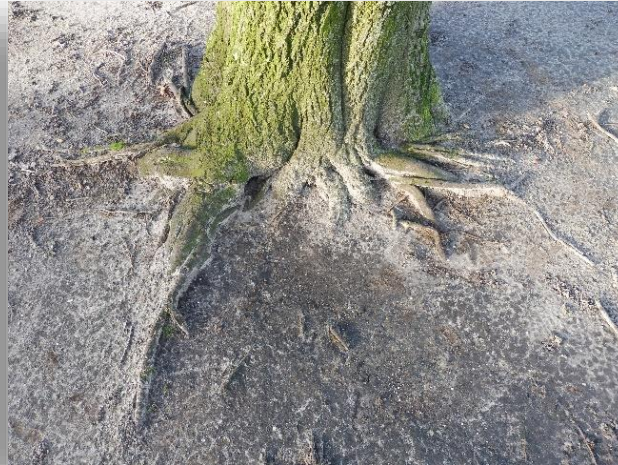
**Foto 10:** adventiefwortels boom 7339

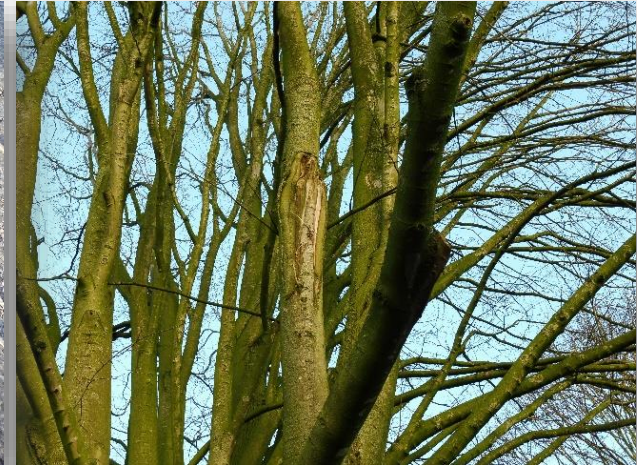
| Boomnummer | Boomsoort | Stamomtrek<br>(Cm) | Conditie | Mechanische<br>Kwaliteit | Toekomst-<br>verwachting | Gebreken &<br>afwijkingen | Opmerkingen |
|---|---|---|---|---|---|---|---|
| 7343 | Tilia tomentosa | 246 | Goed | Goed | Goed | Schade kroon (zie foto 11 op pagina 13); dood hout in kroon | Te handhaven beeldbepalende boom; grof dood hout verwijderen |

**Foto 11:** kroonschade boom 7343

In het kader van de wettelijke zorgplicht wordt aanvullend geadviseerd boom 7343 jaarlijks te laten inspecteren ('attentieboom'), zodat eventuele veiligheidsrisico's tijdig kunnen worden gesignaleerd. Ter voorkoming van (letsel)schade wordt tevens geadviseerd het in de kroon aanwezige dode hout te verwijderen.

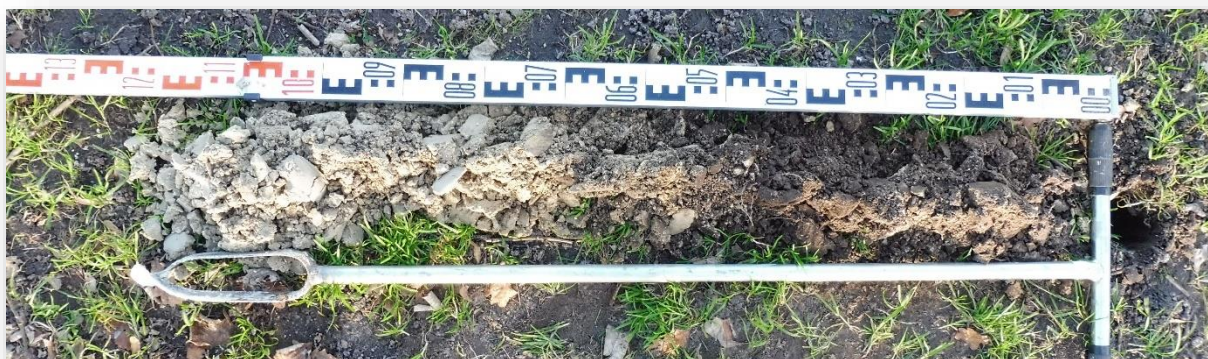
**Foto 12:** bodemprofiel onder het grasveld

De bodem bleek vanaf een diepte van circa 90 centimeter vochtig te zijn als gevolg van capillaire opstijging vanuit het grondwater. Het grondwater bevond zich op een diepte van circa 120 centimeter beneden het maaiveld.

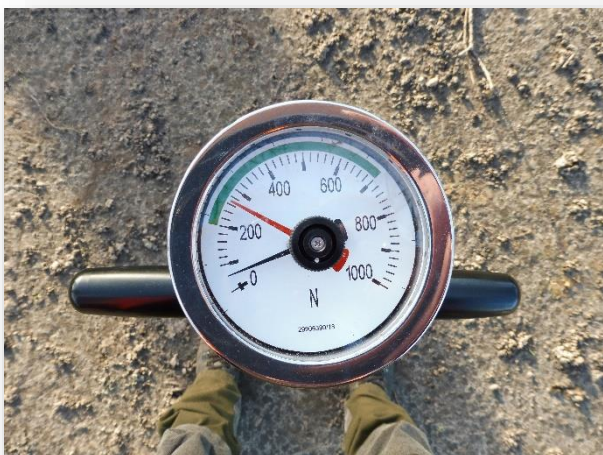
Metingen met de penetrometer hebben aangetoond dat de bodemverdichting onder de kronen van de bomen in de bovenste 50 centimeter van het profiel gemiddeld 2,5 MPa bedraagt (zie foto 13). Vanwege het feit dat het maaiveld te midden van de bomen lager ligt dan de directe omgeving en de toplaag van de bodem verslemt en enigszins verdicht is, is er na hevige regenval sprake van plasvorming als gevolg van belemmerde infiltratie. Om deze reden groeit er onder de kronen weinig tot geen gras meer (zie foto 14).

**Foto 13:** bodemverdichting van ruim 2,5 MPa

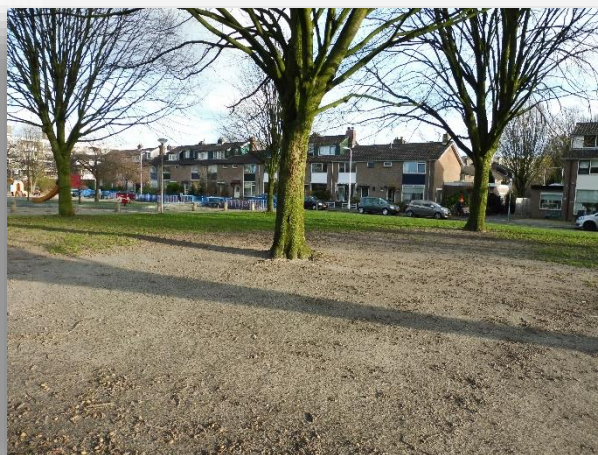
**Foto 14:** verslemt en verdichte toplaag

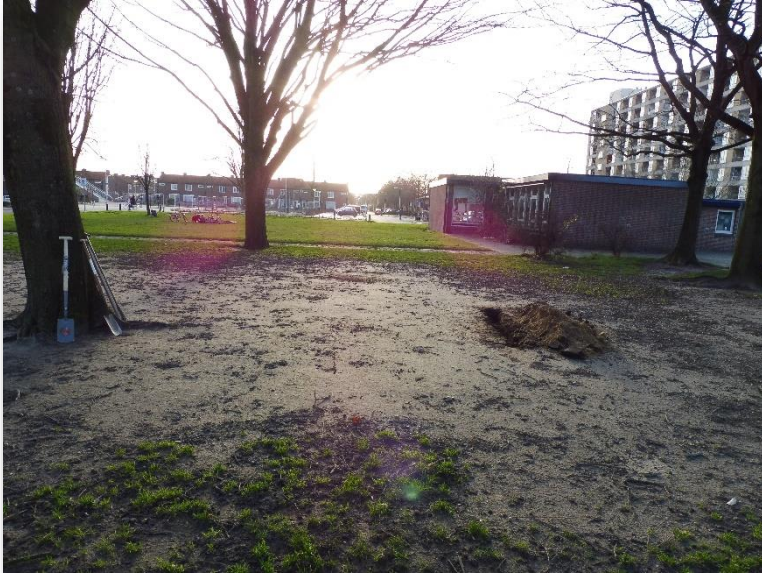
Op een afstand van 5,5 meter vanuit het hart van de stamvoet van boom 7339 is op de grens van en evenwijdig aan een aan te leggen voetgangerspad een proefsleuf gegraven van 2,5 meter lang en 50 cm diep (zie foto 15).

**Foto 15:** locatie proefsleuf op grens van toekomstig voetgangerspad

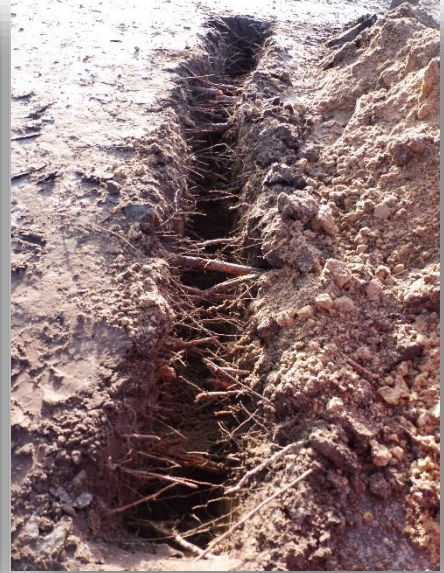
In de bovenste 50 centimeter van het bodemprofiel is sprake van intensieve fijne beworteling (zie foto 16). De diameter van de aangetroffen beworteling in deze laag bedraagt maximaal 3 centimeter. Vanwege deze intensieve beworteling bleek het praktisch niet mogelijk nog dieper te graven.

**Foto 16:** beworteling in proefsleuf
