## BOOMEN EFFECT ANALYSE

### Into the Woods, Leusderweg 320 Amersfoort

Datum: 10-5-2021  
Project: B9365

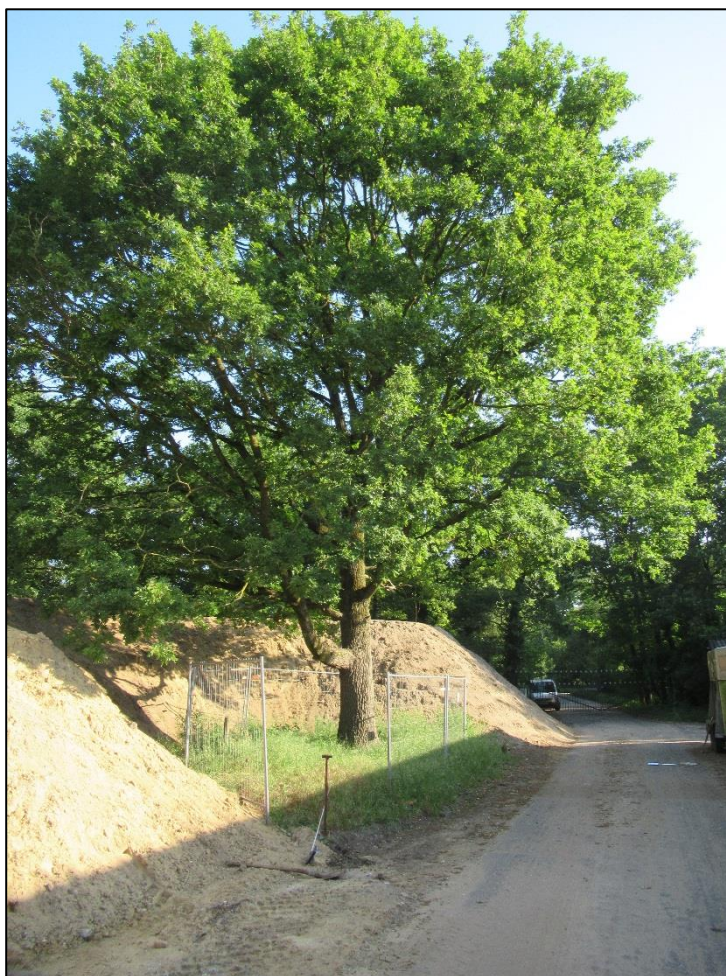
Een deel van het terrein heeft enige tijd dienst gedaan als zanddepot. Deze ophoging is plaatselijk binnen de kroonlijn geweest. Een aandachtspunt richting uitvoeringsfase is om de verdichtingsgraad te meten en bij te hoge verdichtingswaardes de groeiplaatsen zo snel mogelijk weer te herstellen/verbeteren. Belangrijk nadeel van de inmiddels verwijderde ophoging is de compactering van de bodem. Hierdoor wordt de uitwisseling van bodemlucht en atmosferische lucht in sterke mate bemoeilijkt. Dit ten nadele van het bodemleven waaronder boomwortels. Inmiddels is er een groot deel van het terrein ingezaaid met gras.

*Solitaire zomereik (nr. 1) met tijdelijk zanddepot tot de kroon., foto uit 2019*

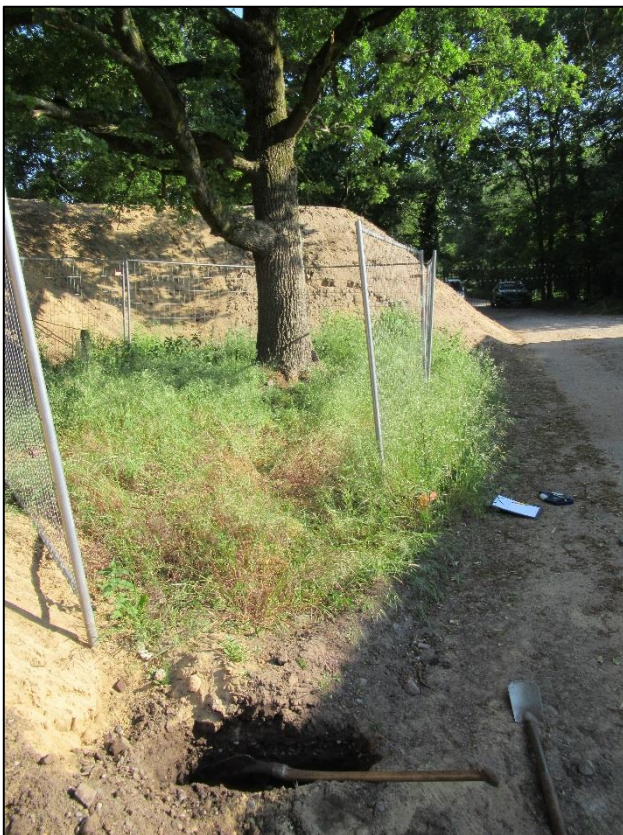
Foto linksonder: zomereik nr. 1

Deze waardevolle zomereik staat op circa 12 m vanuit het hart van de stam tot de hoek van de nieuwe woning (geschakeld). Dit exemplaar dient behouden te blijven. De boom heeft een hoge omgevingswaarde. Richting het huis bevindt zich een zware gesteltak die slechts zeer beperkt gesnoeid kan worden om de natuurlijke vorm van de boom te kunnen handhaven.

Bij de boom is richting de nieuw te realiseren woning een aanzienlijke 'trekwortel' zichtbaar. Het betreft een belangrijke dikke stabiliteitswortel. Op 7,1 m uit de boom is een proefsleuf gegraven in verband met de aanwezige wegconstructie en omdat dit tevens de richting is van de forse wortelaanloop en nieuwe wegconstructie. De proefsleuf is tot 70 cm beneden maaiveld gegraven waarbij de eerste 20 cm bestaat uit puin/grind. Eerste wortelactiviteit is waargenomen op 30 cm beneden maaiveld (2 cm dikte) waarna er geen relevante beworteling meer is aangetroffen. Deze beworteling wordt aan de andere zijde van de boom wel verwacht omdat die zijde door de tijd heen minder intensief is gebruikt (geen rijbaan). In de nieuwe situatie zal aan deze westzijde ook geen rijbaan komen.

Het realiseren van permanent voldoende doorrijhoogte is vereist. De boom is echter relatief laag vertakt met takken die te dik zijn om zonder ernstige schade aan de boom en de kroonvorm (volledig) te verwijderen.

Deze waardevolle zomereik staat voor wat betreft de wortels op voldoende afstand van de bebouwing. Echter gezien de kroonopbouw is snoei slechts zeer beperkt mogelijk. De ruimte voor bouwsteigers is in principe toereikend en realisatie van de rijbanen is in combinatie met groeiplaatsverbetering verantwoord.

Om deze boom als solitair op lange termijn te handhaven is het advies om tussen de buitenzijde van de kroon en de gevel minimaal 2 m aan te houden.

De groeiplaats van de zomereik kan in de toekomstige situatie sterk verbeterd worden wanneer de huidige rijbaan verwijderd wordt. Dit dient met beleid, semi-handmatig, te gebeuren onder toezicht van een boomdeskundige in het bezit van een ETT-certificaat of vergelijkbaar. De ruimte tussen de twee nieuwe rijbanen kan benut worden als vaste plantenborder waarbij er een rijkere toplaag wordt aangelegd ten behoeve van de vaste planten. Op hoofdlijnen adviseren we om binnen de kroonprojectie op circa 20 punten de luchtcompressiemethode toe te passen. De omvang van benodigde groeiplaatsverbetering dient nader ingevuld te worden aan de hand van de te zijner tijd in beeld te brengen verdichtingsgraad en groeiplaatssituatie. Bij de luchtcompressiemethode wordt onder druk zuurstof in de bodem geperst en tegelijkertijd voeding en perliet in de bodem gebracht. Dit kan verdichting opheffen alsmede nieuwe groeikanalen bieden voor de boom.

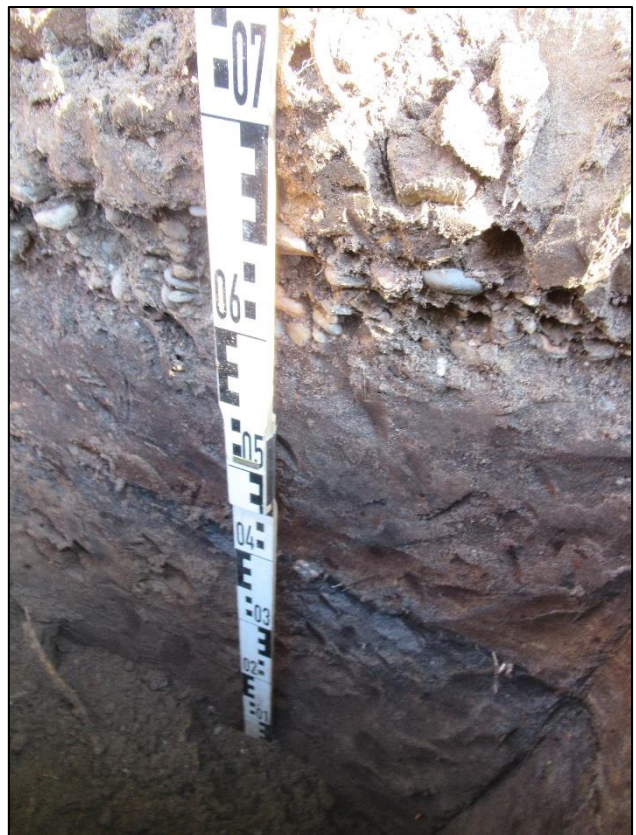
Foto rechtsonder: binnen aanzicht proefsleuf

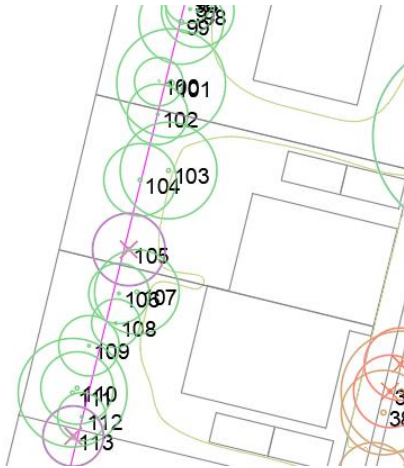
De bomen in dit talud vormen een gesloten boomgroep. De groep staat licht verhoogd ten opzichte van de omgeving. Het sterk snoeien van een enkel exemplaar is derhalve niet gewenst. We achten alleen enige lichte snoei haalbaar. Door de ophoging van zand was het niet mogelijk om hier een onderzoekssleuf te graven.

Foto links: houtwal ter hoogte van boom 103

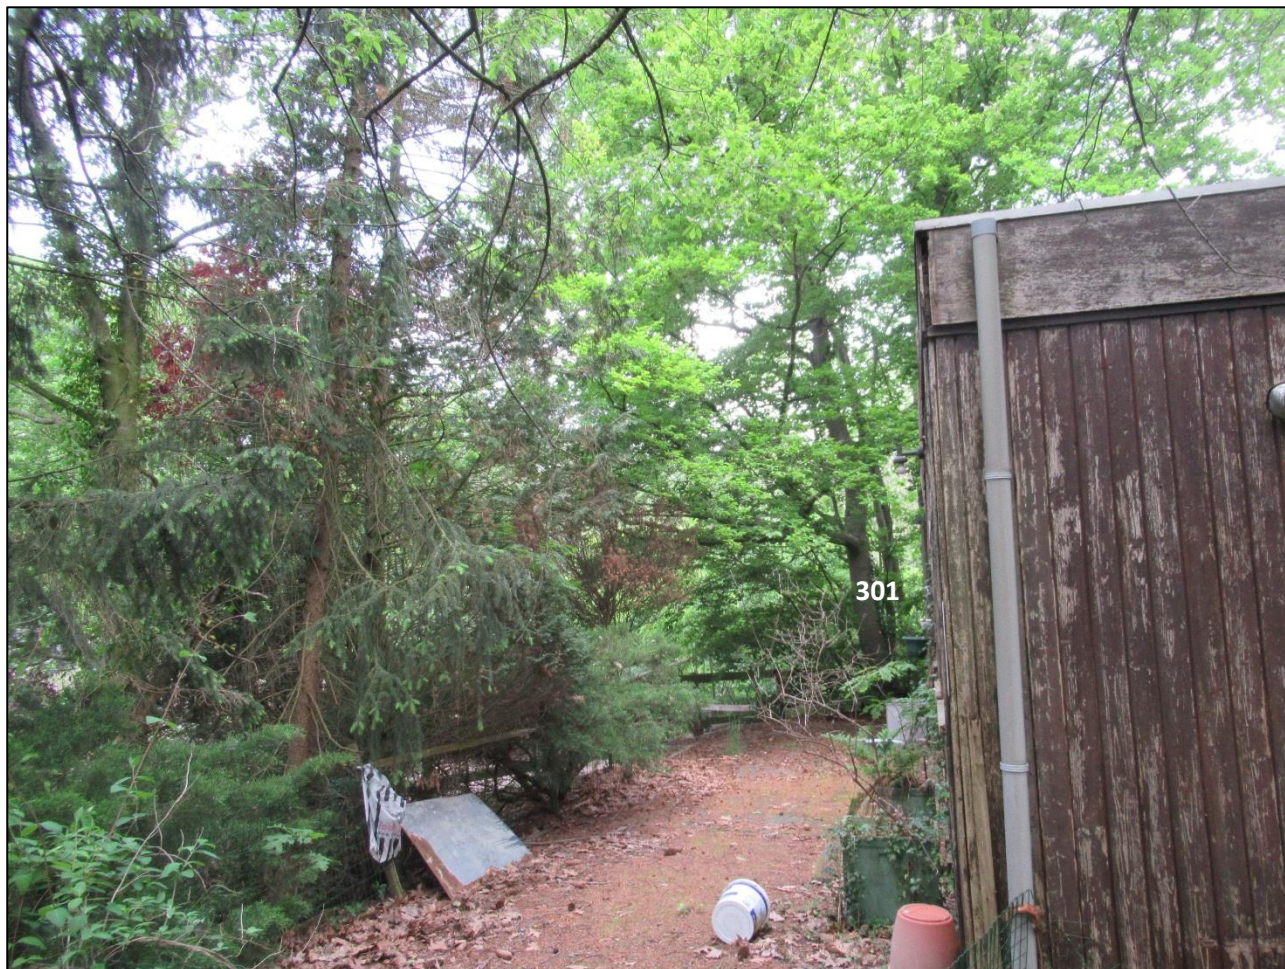
*Blik richting de beuken 301 en 302*

Deze meerstammige beuken staan op 2,3 m afstand van de huidige gevel. Aan de andere zijde van de bomen is er een hoogteverschil aanwezig waarbij deels blootliggende wortels zichtbaar zijn. In dit deel zijn ook wortels aangevreten door de paarden. Dit deel werd intensief gebruikt door de paarden. Er is erg schraal (zand) aanwezig. Om in beeld te brengen of behoud haalbaar is, is een proefsleuf gegraven op 2 m uit de stamvoet. Direct onder de bestrating zijn er reeds fijne haarwortels aangetroffen. Onder de bestrating tot 40 cm beneden maaiveld zijn er wortels aangetroffen tot 2 cm dikte. Na 40 cm is er een PVC buis aangetroffen.

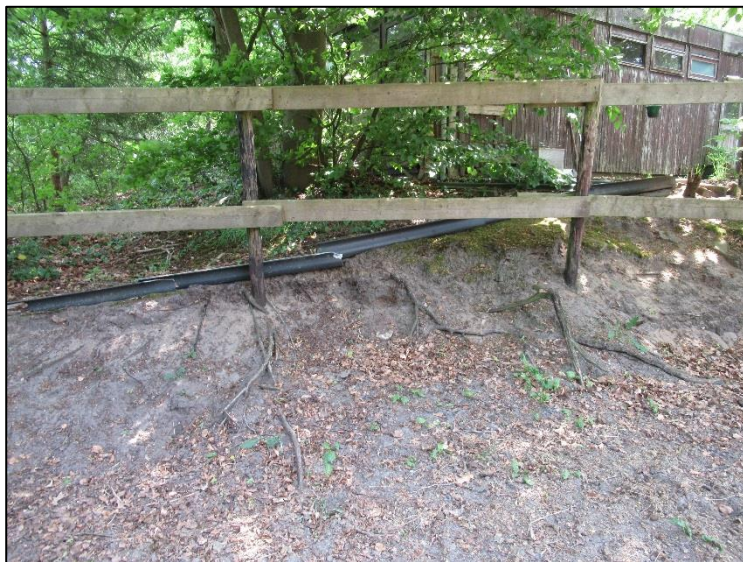
*Foto links: maaiveldverschil richting het huisje met blootliggende wortels.*

*Foto rechts: binnen aanzicht profielsleuf met de pvc buis.*

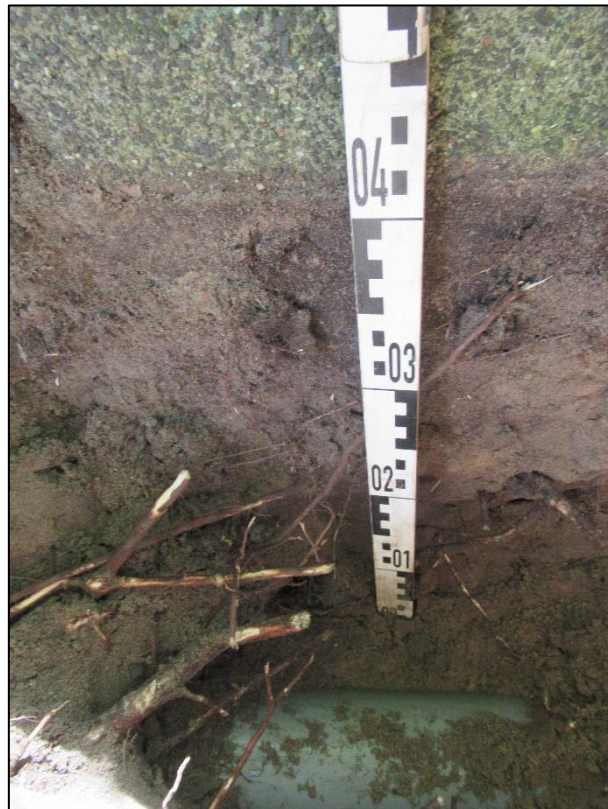
**Boom 294**

Deze Amerikaanse eik staat in een talud met een maaiveldverschil van 1,5 m gemeten vanaf de paardencarousel tot de bestrating rondom de huidige bebouwing. Op 5 m uit buitenkant stamvoet is een proefsleuf gegraven vlakbij het huisje. Ook bij deze boom zijn fijne wortels aangetroffen in de eerste 30 cm onder de verharding. Op 30 cm diepte is eveneens een pvc buis aangetroffen. Deze maakt naar verwachting deel uit van de hemelwaterafvoer. Er zijn geen dikke wortels aangetroffen in dit hoger liggende deel ten opzichte van de stamvoet.

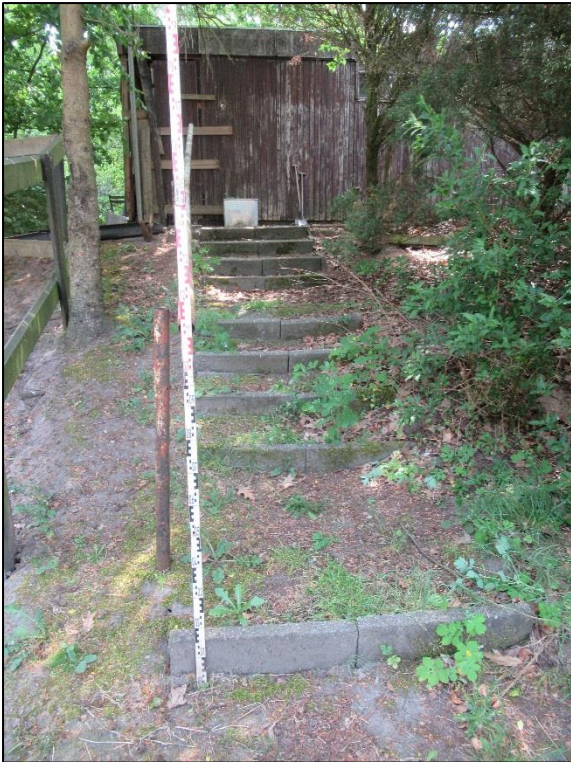
Foto links: maaiveldverschil richting het huisje  
Afbeelding rechts: selectie bomenkaart

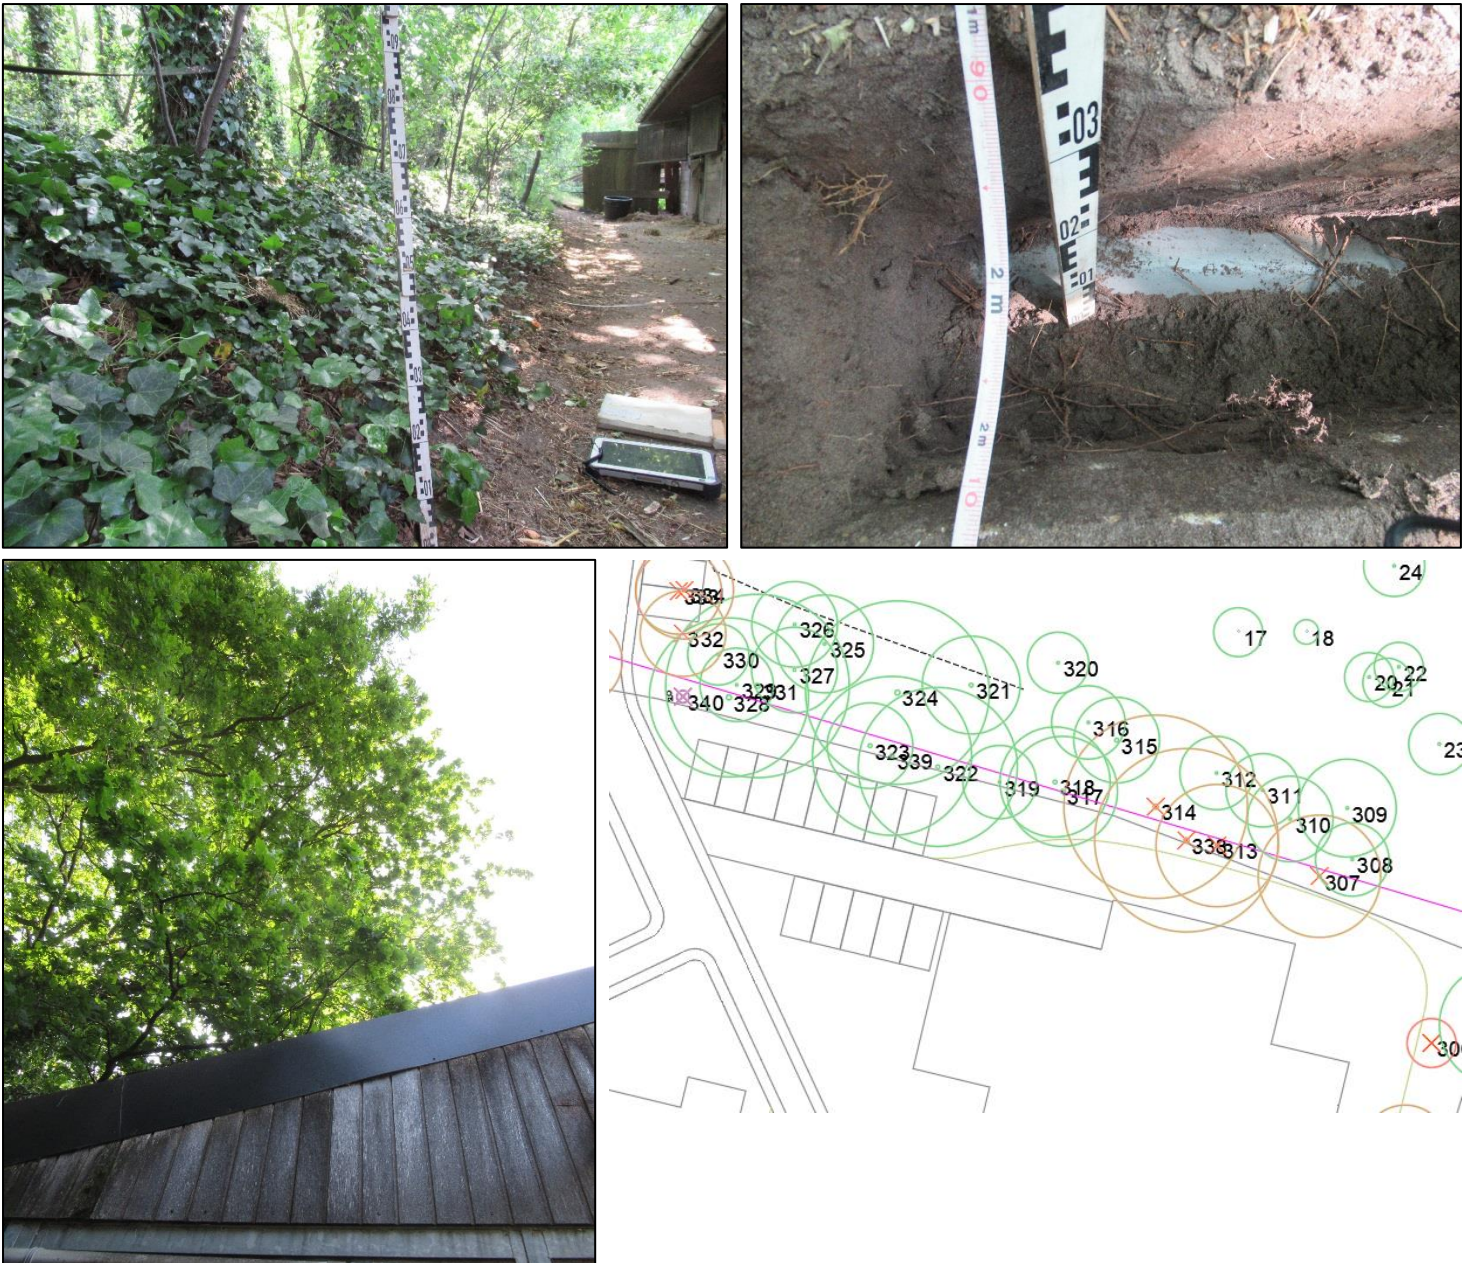
Foto linksboven: bomenrij op talud circa 0,7 m boven omliggende maaiveld van de paardenstal.

Foto rechtsboven: binnen aanzicht profielsleuf met een intensieve fijne beworteling.

Voor de inrit naar de parkeerbak vindt het belangrijkste deel van de werkzaamheden buiten de boomkronen plaats. Belangrijk is dat de exacte uitvoeringstechniek en werkwijze nader moet worden afgestemd om behoud van de bomenrij verder mogelijk te maken.

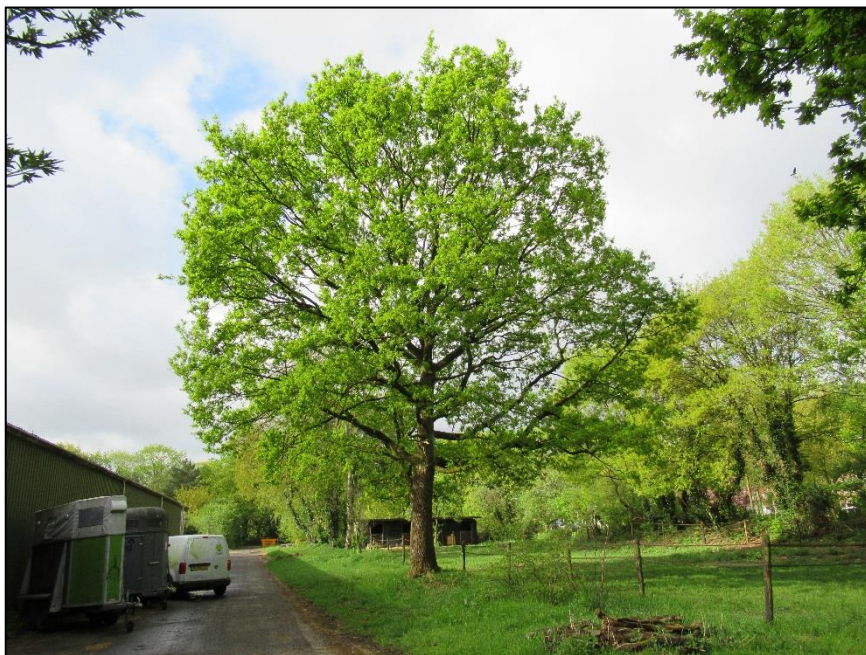
*Zomereik met in de toekomstige situatie rechts van de boom de rijbaan en links van de boom ruimte voor inrichting met bijvoorbeeld vaste planten.*

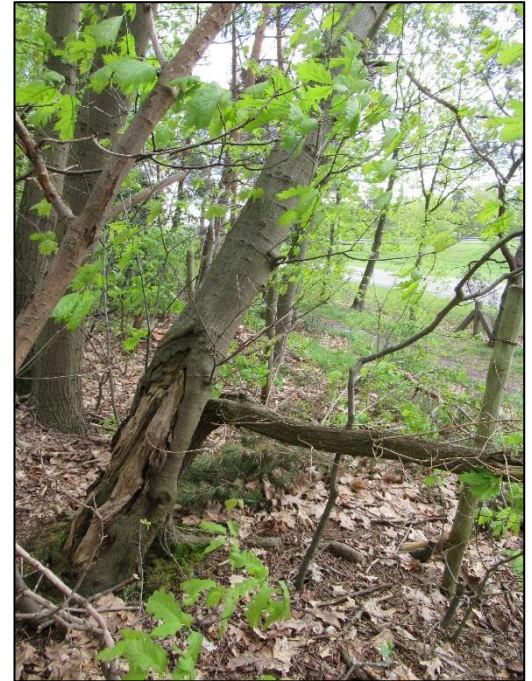
*Een van de Amerikaanse eiken met rotting in de stamvoet binnen valbereik van wandelpad langs de provinciale weg (hoge gevaarzetting).*

In de houtwallen is het advies om gericht bomen te dunnen waarbij een deel van de onderstandige exemplaren worden verwijderd. Uit beheeroverweging (onvoldoende toekomstverwachting) is eveneens het advies om enkele exemplaren te vellen (onder meer nr. 32, 36, 37 en 340). Het (tak- en stam) hout dat vrijkomt bij een snoeironde kan in de bosranden neergelegd worden ter verrijking van de biodiversiteit. Dit is tevens een belangrijk thema in Nimmerdor ('De beuk er in').

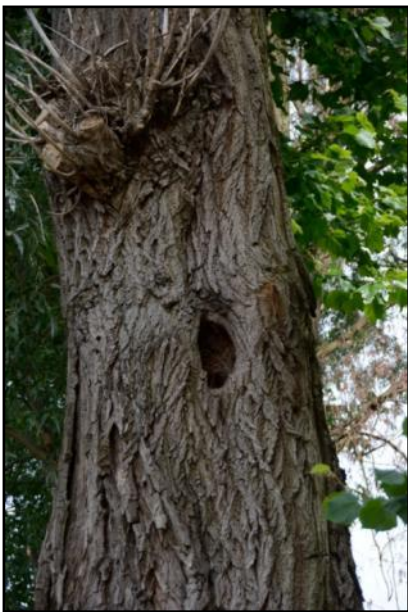
*Holte in stam*

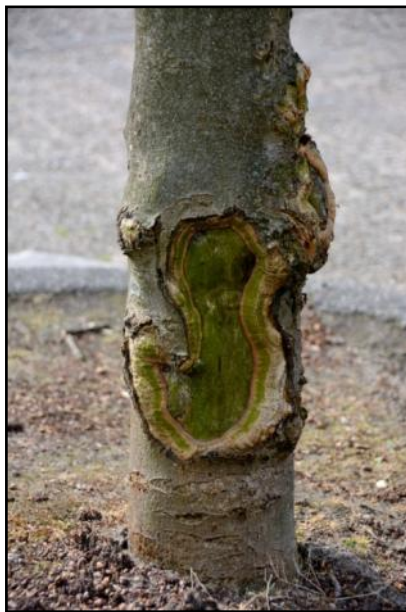
*Mechanische schade*

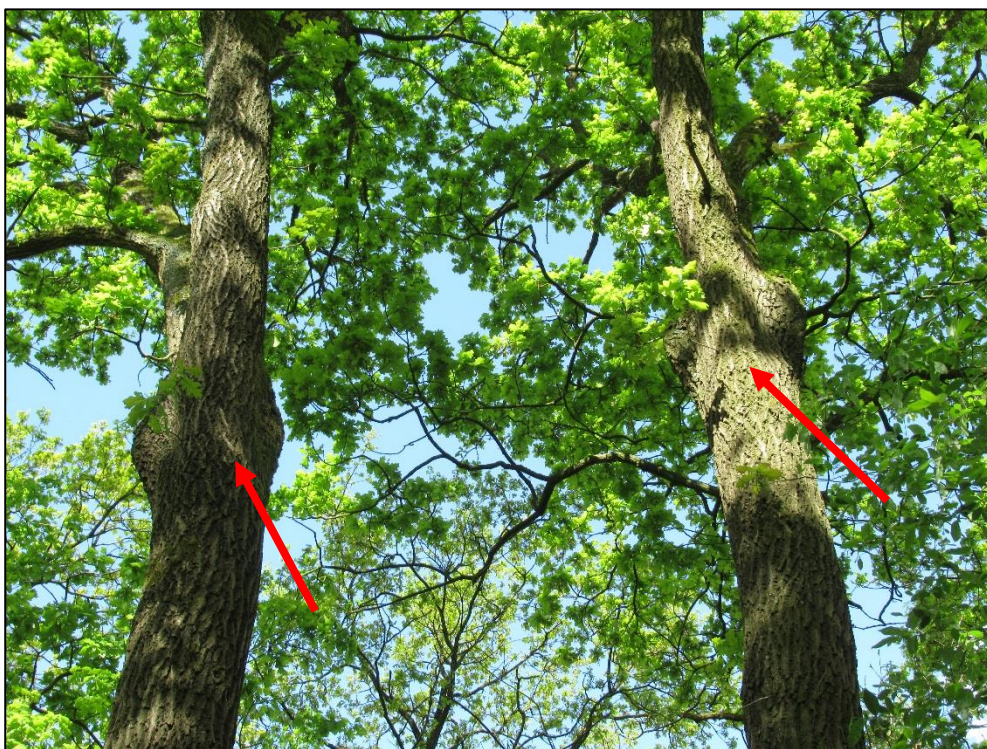
*Twee eiken met plakoksels*

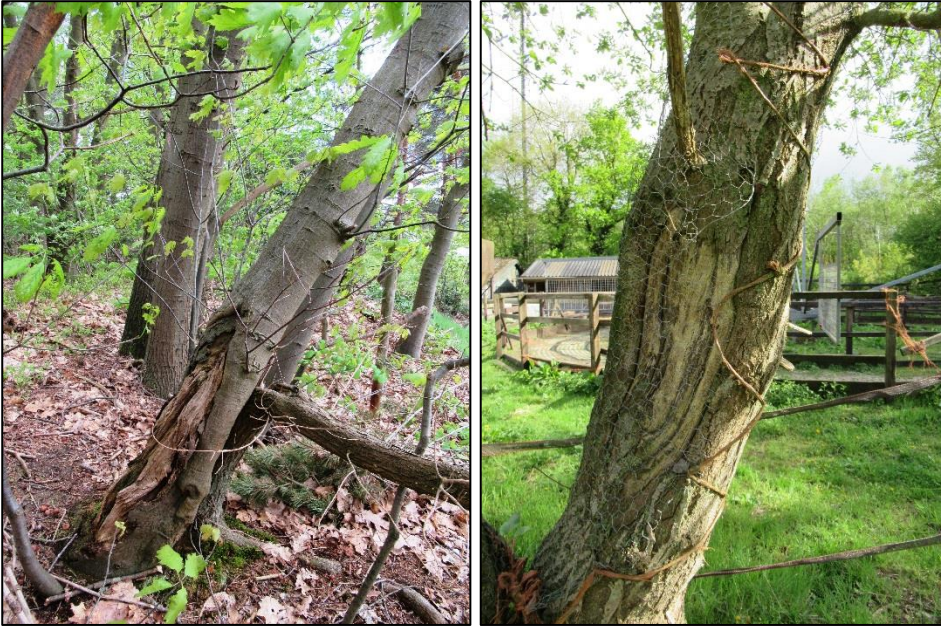
***Twee bomen met mechanische beschadigingen op de stamvoet en stam***
