# **BODEMSCAN ONDERZOEK** **PROJECTGEBIED WESTELIJKE** **ONTSLUITING AMERSFOORT** **TE AMERSFOORT**

**Opdrachtgever:** CLETON & COM Vastgoed- en ruimtelijke ontwikkeling

**Projectcode:** CLAM140972

| | <b>Datum</b> | 22-08-2014 |

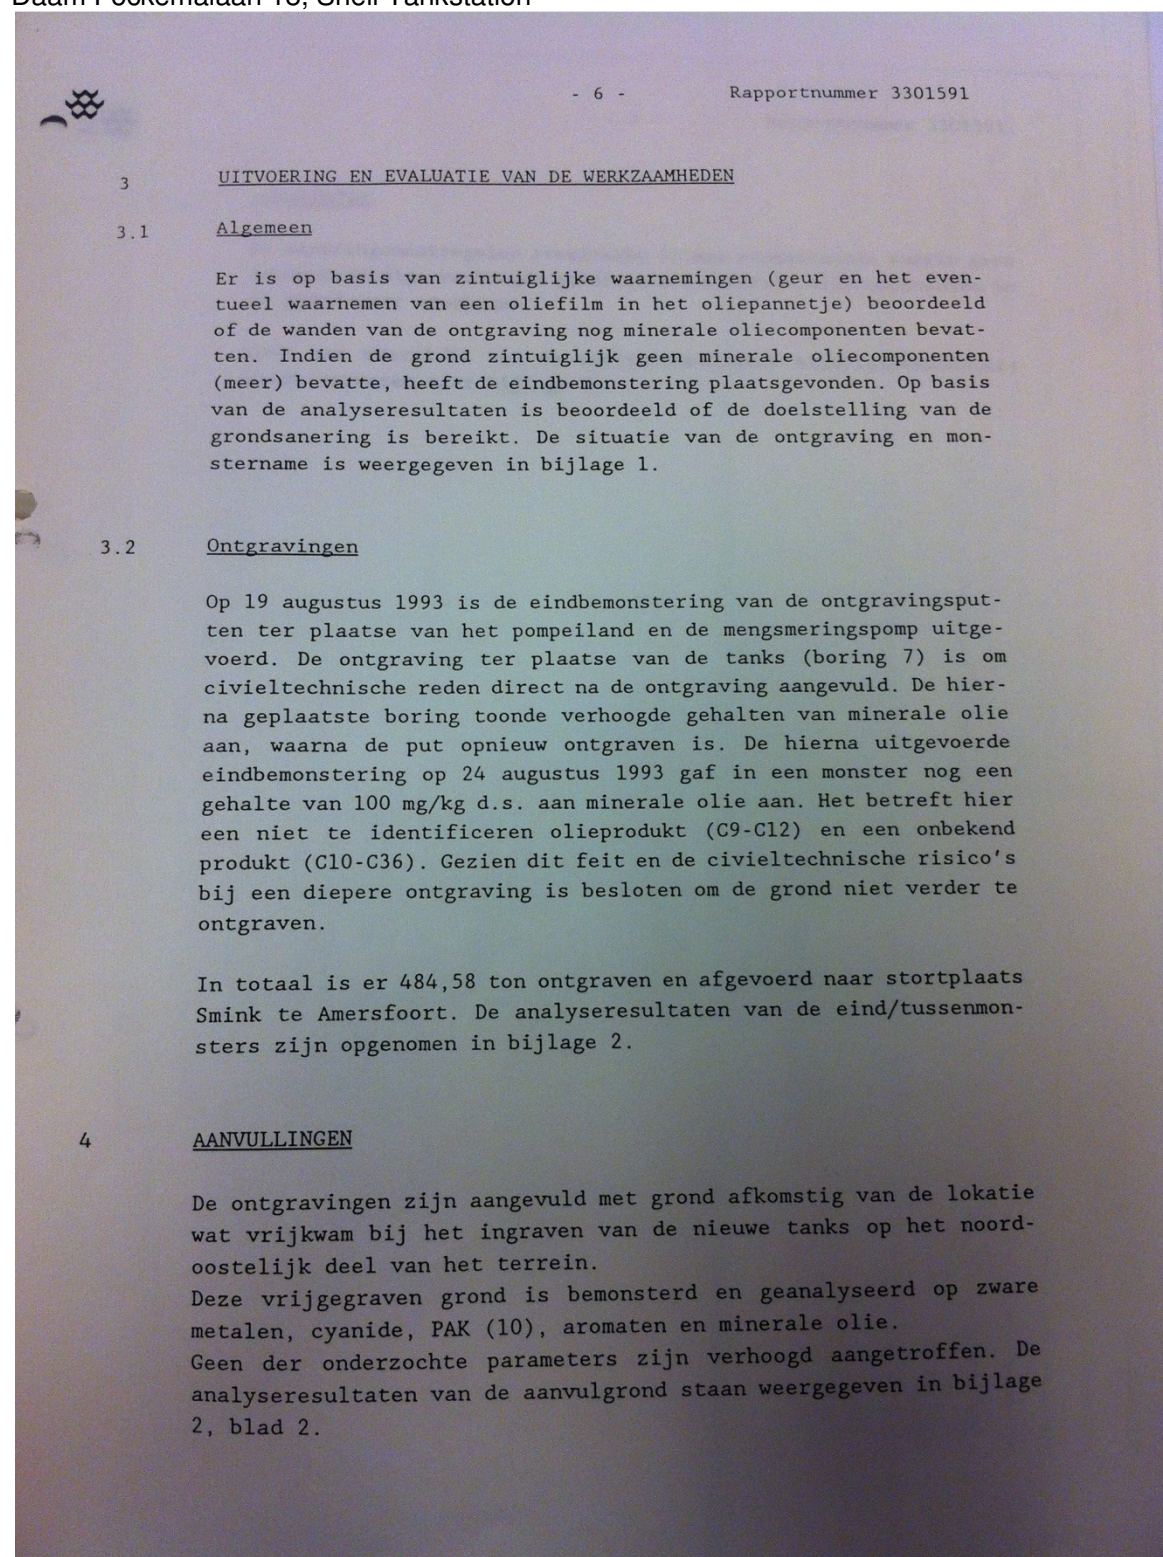
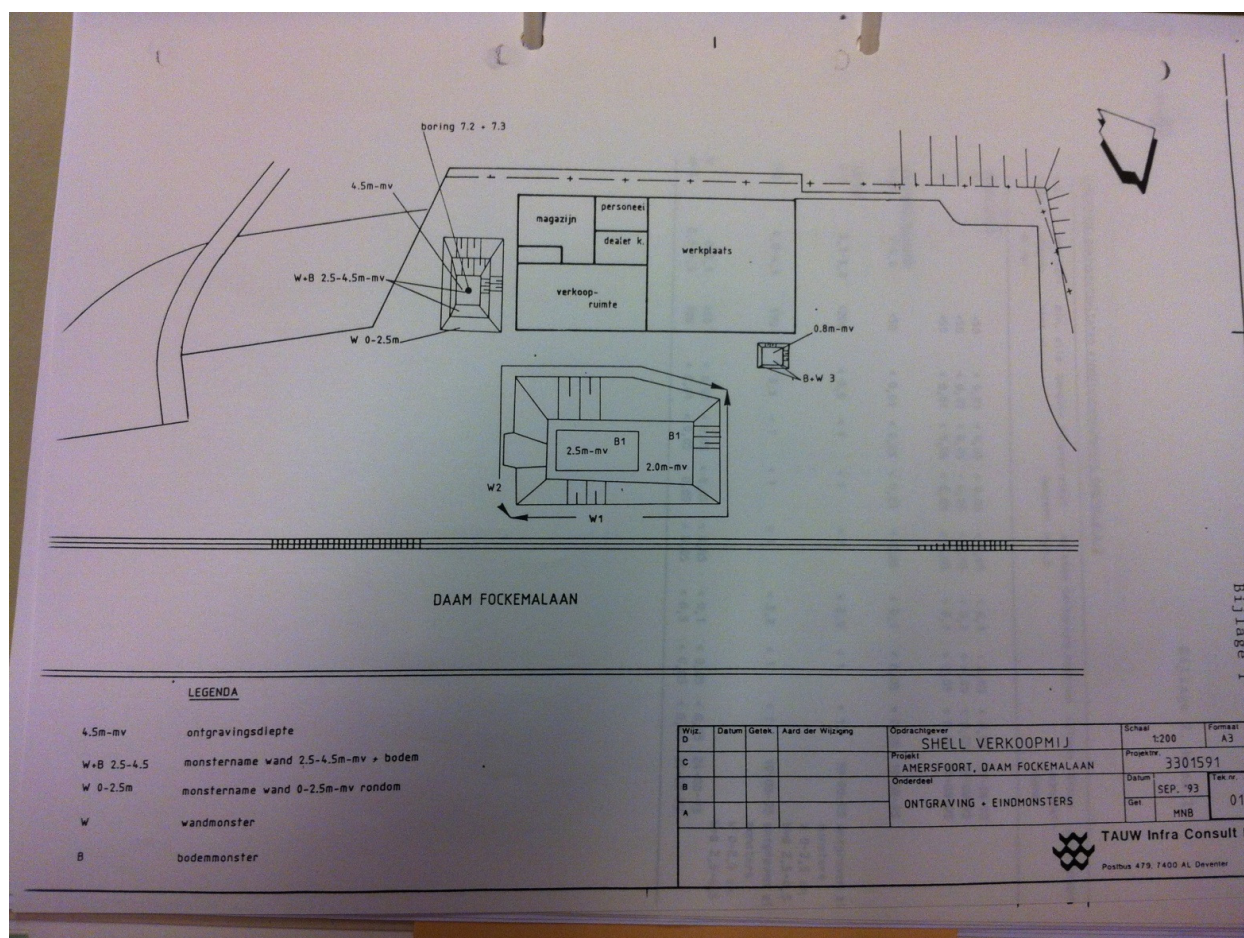
Verkennd onderzoek, Oranjewoud, 20084.RAP, 10-1991

Op het terrein is een garagebedrijf gevestigd. Op de locatie bevinden zich een ondergrondse HBO-tank, afgewerkte olietank en twee brandstoftanks. Er is in de grond geen verontreiniging met minerale olie geconstateerd.

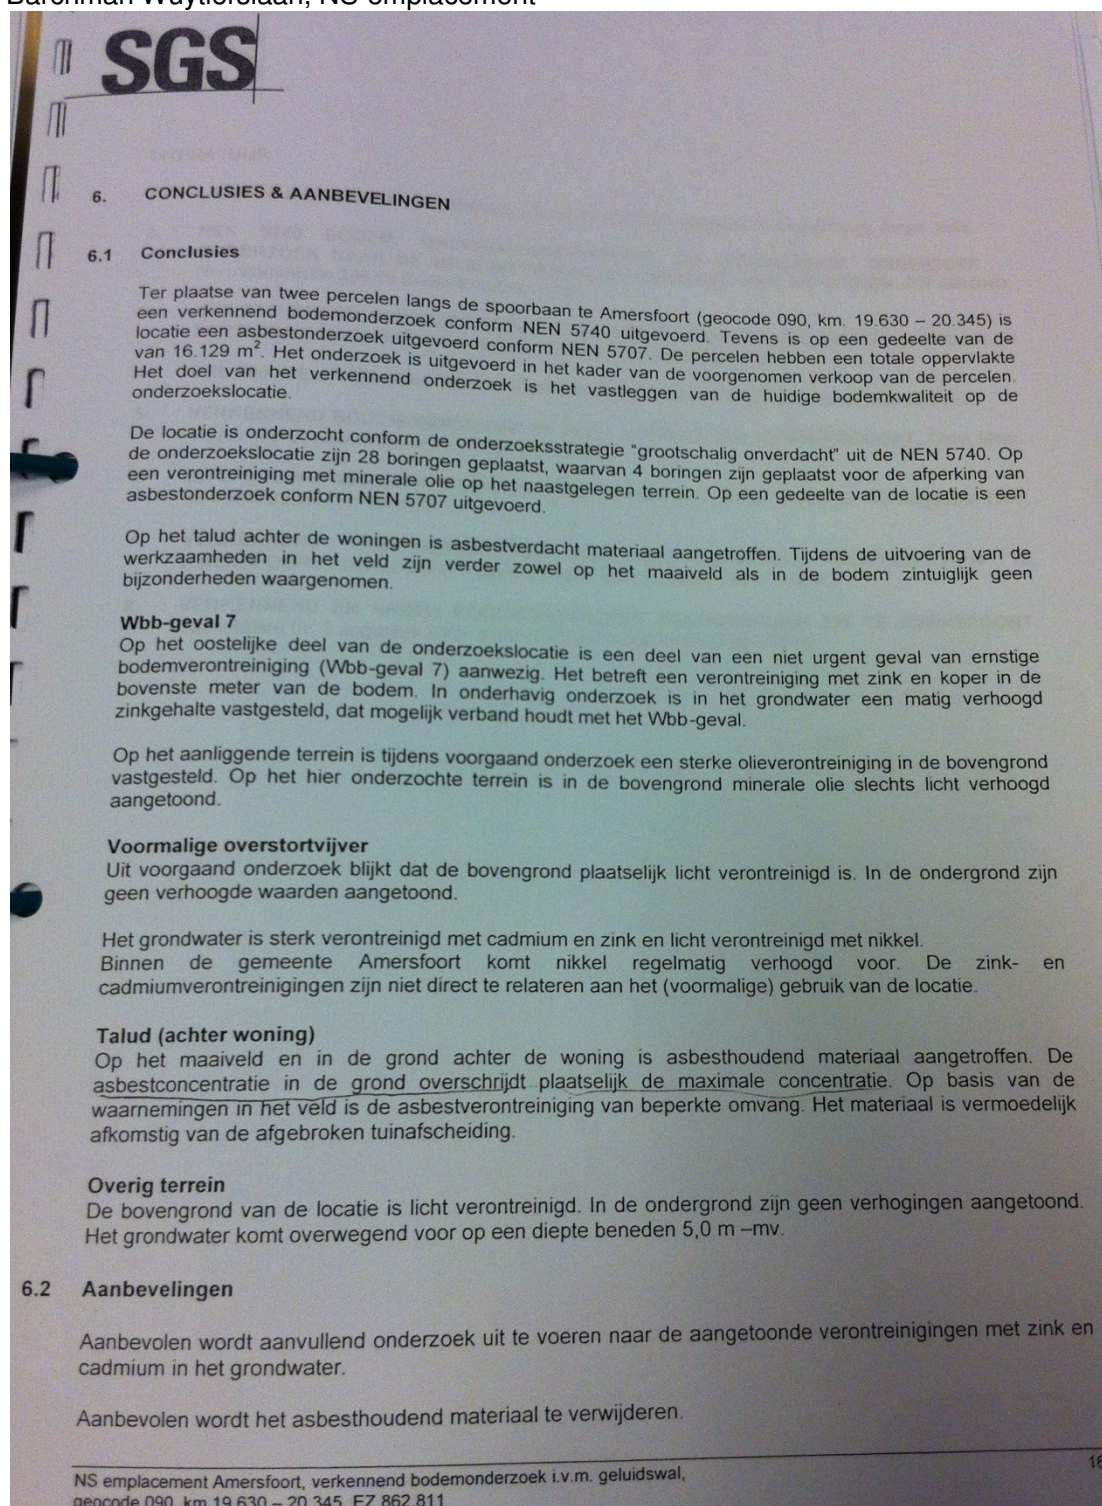
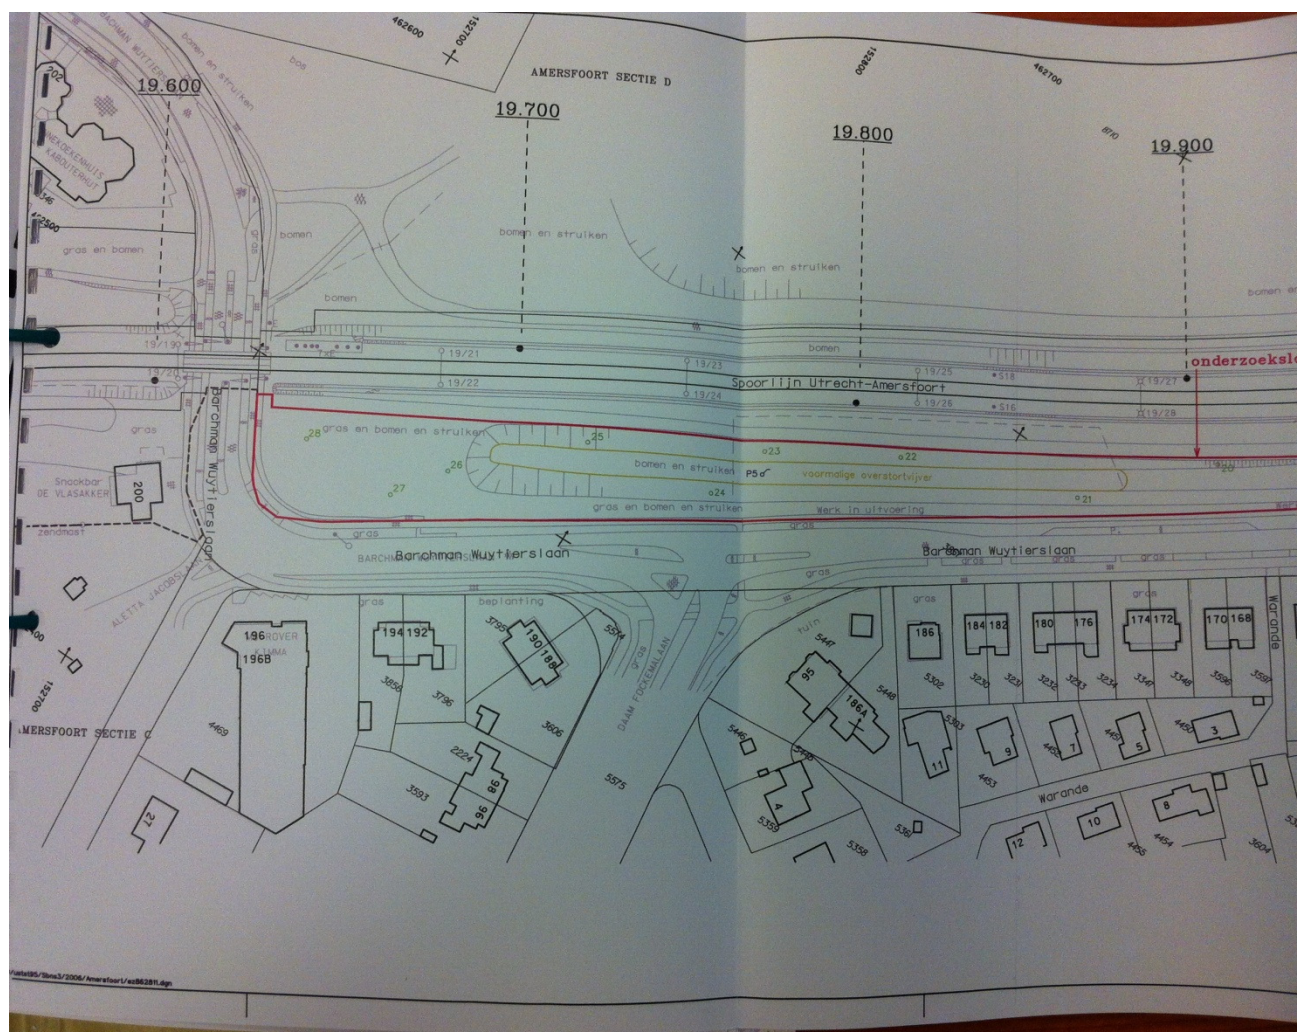
Verkennend onderzoek, SGS Environmental Services, EZ 862.811, 03-04-2006

Ter plaatse van de voormalige overstortvijver zijn in eerder onderzoek maximaal licht verhoogde waarden geconstateerd. In de ondergrond zijn geen verhoogde waarden aangetoond. Het grondwater is sterk verontreinigd met cadmium en zink en licht verontreinigd met nikkel. In de regio komen regelmatig verhoogde waarden nikkel voor. De zink- en cadmiumverontreinigingen zijn niet direct te relateren aan het (voormalige) gebruik van de locatie.

Op het oostelijk deel van de onderzoekslocatie is een niet urgent geval van ernstige bodemverontreiniging aanwezig (Wbb-geval 7). Het betreft een sterke verontreiniging met zink en koper in de bovenste meter van de bodem. In de bovengrond is een lichte verontreiniging met minerale olie geconstateerd. Dit geval is ligt ten oosten van de onderzoekslocatie en is in 2007 gesaneerd (Saneringsevaluatie, SGS Environmental Services, EZ 863.245, 09-03-2007).

Achter Barchman Wuytierslaan 31 is op het talud asbesthoudend materiaal aangetroffen. De concentratie asbest overschrijdt de interventiewaarde. Het materiaal is vermoedelijk afkomstig van een afgebroken tuinafscheiding.

Op het overig terrein is in de bovengrond maximaal een lichte verontreiniging geconstateerd. In de ondergrond zijn geen verhoogde waarden geconstateerd.

Aanvullend onderzoek wordt aanbevolen naar de sterke verontreinigingen met zink en cadmium in het grondwater.

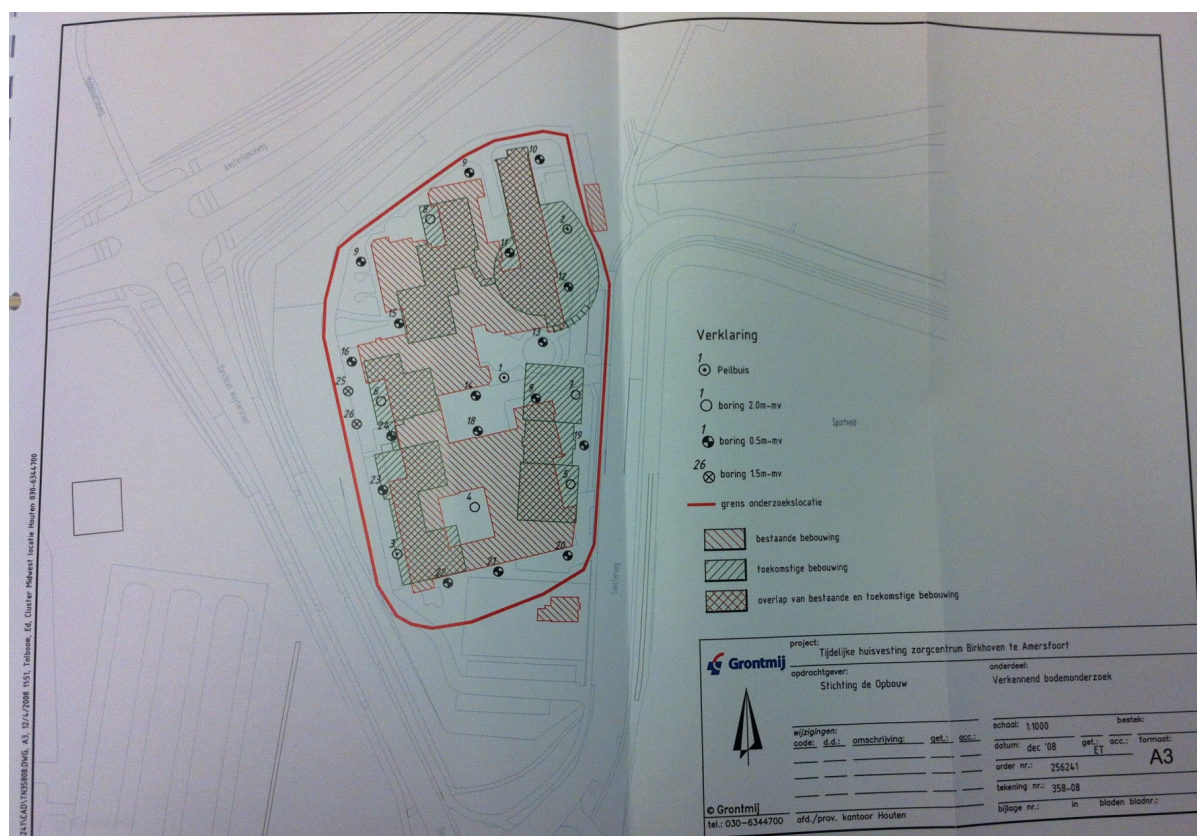
Verkennend onderzoek, Grontmij, 13/99089509/WJa, 14-01-2009

Uit het nader onderzoek is gebleken dat de sterke verontreiniging met PCB zich beperkt tot 25 m<sup>2</sup> (zie: bijlage 2) en een diepte van 0,50 m -mv. In totaal is maximaal 12,5 m<sup>3</sup> sterk verontreinigde grond aanwezig. Er is geen sprake van een geval van ernstige verontreiniging. Daarmee is er evenmin sprake van een saneringsnoodzaak in de zin van de Wet bodembescherming (Wbb).

De sterke verhoging aan arseen in het grondwater is niet ongewoon in Amersfoort. Nader onderzoek hiernaar wordt niet noodzakelijk geacht omdat deze concentraties van nature voor kunnen komen.
