BOMEN EFFECT RAPPORTAGE

186 bomen, Zwembad De Liendert, Amersfoort

Referentienummer : 17773
Opdrachtgever : Gemeente Amersfoort
Contactpersonen : Dhr. P. van Soelen
Datum rapport : 18 december 2017

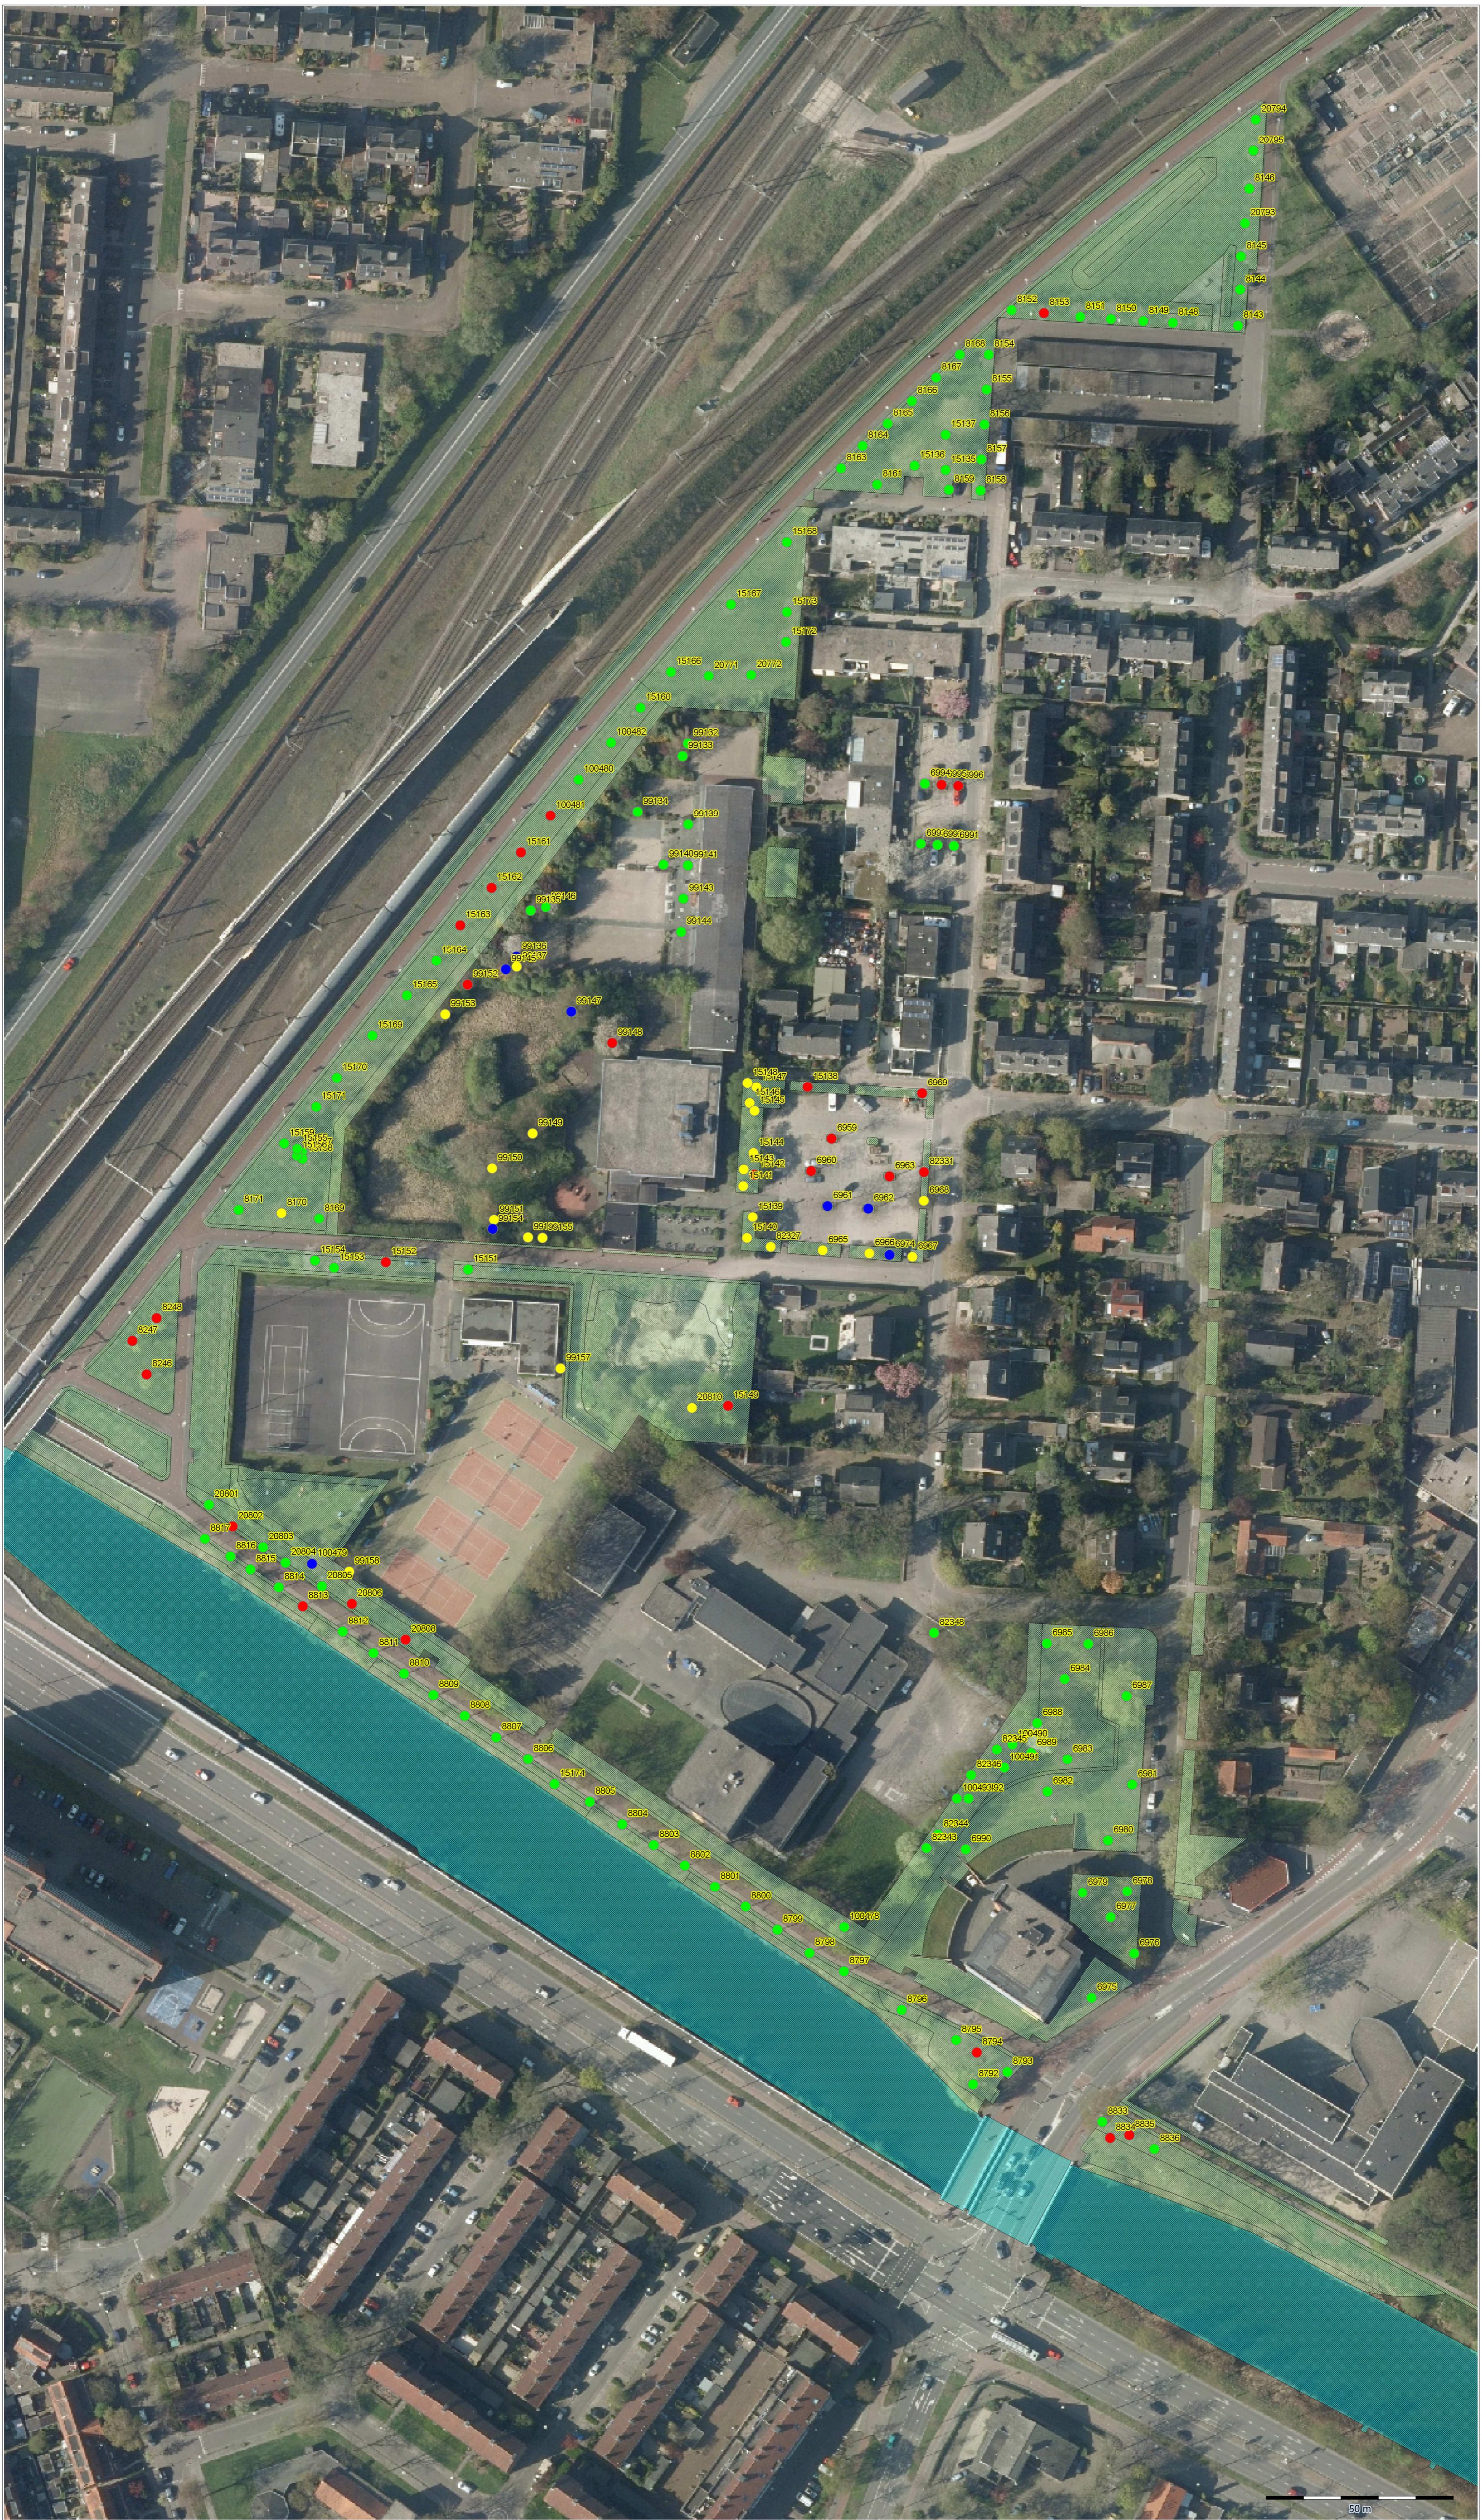
Bijlage 2 Conclusie en advies BER

- Negatief (niet handhaven kwaliteit)
- Negatief (niet handhaven ontwerp + verplantbaar)
- Negatief (niet handhaven ontwerp + niet verplantbaar)
- Positief (handhaven)
