# Omgevingsvergunning Garageboxen Leliestraat/Tulpstraat

Ontwerp , Juni 2014

## **Garageboxen Leliestraat/Tulpstraat**

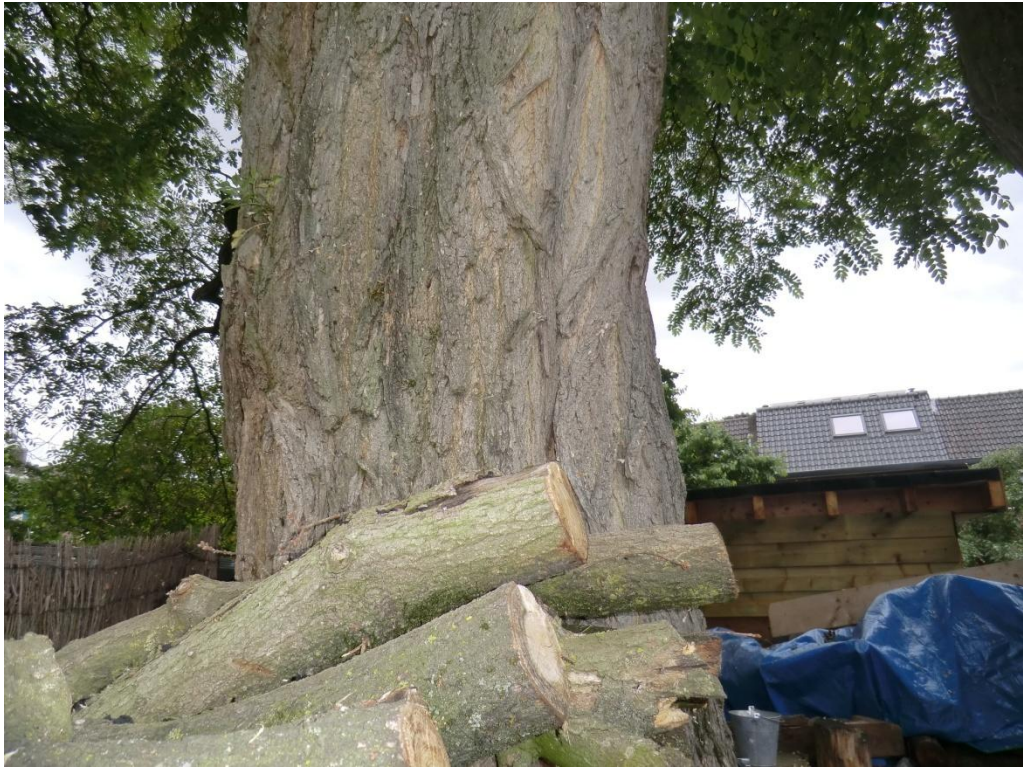
| Opmerkingen: | Vergaffeling in de stam op 3 m hoogte. Vanuit dat punt twee zware hoofdstammen vlak naast elkaar. Deze boom vormt een gezamenlijke kroon met boom nr. 2. Tegen de stam ligt aan de buitenszijde van het perceel een stapel stammetjes opgestapeld. |

**Boom 1.** Tussen schutting en stam liggen stammen opgestapeld tot 2 meter hoog.

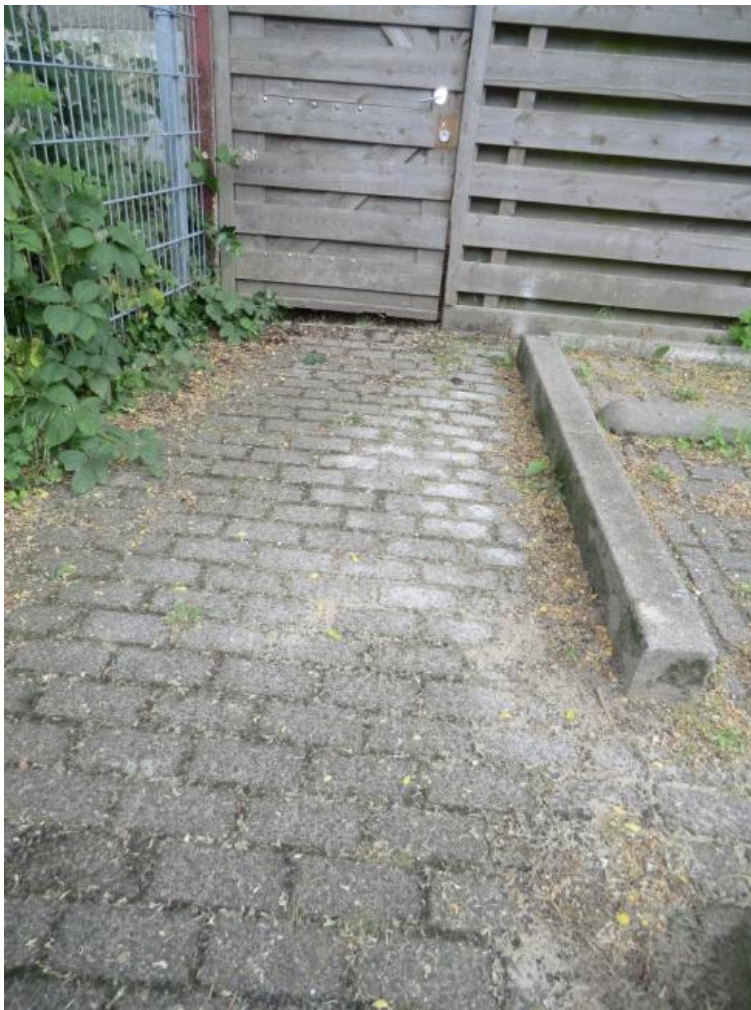
De ruimte direct aan de andere zijde van de schutting, waar een garagebox staat gepland, was tijdens het onderzoek afgezet door middel van een hekwerk. Indien een schone grondverklaring beschikbaar is, kan hier handmatig gegraven worden om de wortels vrij te graven en te bezien of er dichters op de boom gebouwd kan worden. In de bestrating rondom boom nr. 2 is geen of nauwelijks sprake van wortelopdruk, ook bij boom nr. 1 is geen wortelopdruk zichtbaar in de grond rondom de boom. Mogelijk wortelen de bomen voornamelijk in de tuinen.

Nauwelijks wortelopdruk in bestrating

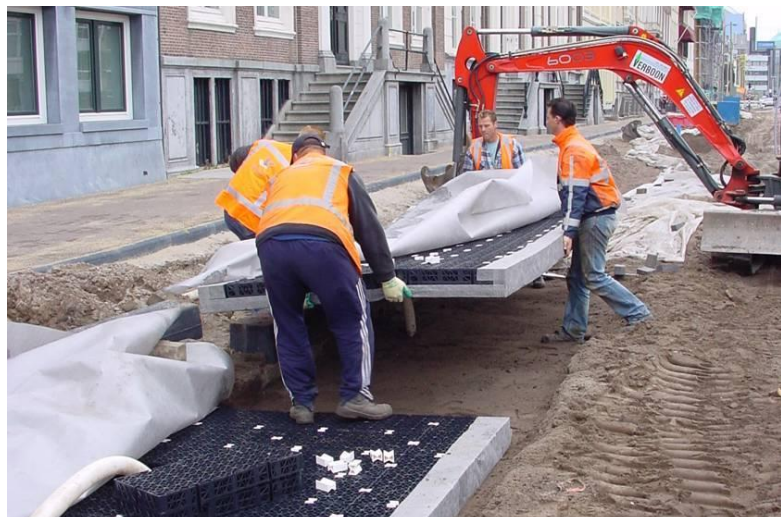
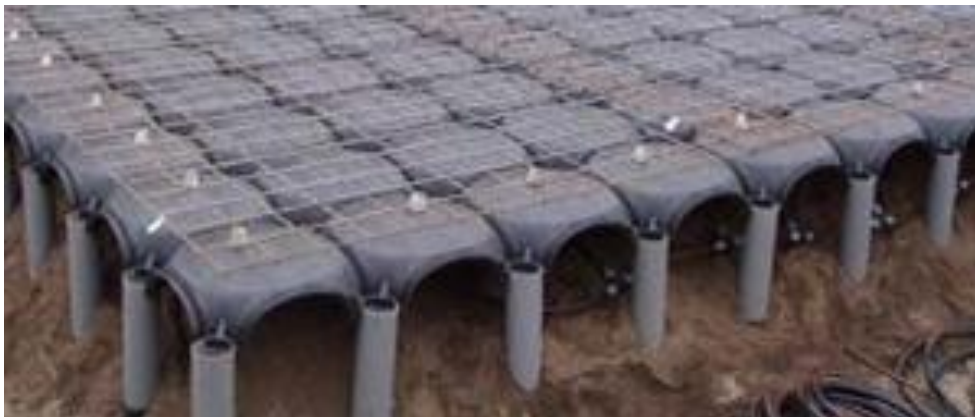
**Watershells**

Een andere optie is het afzuigen van de grond rond de bestaande wortels en het plaatsen van een constructie met watershells. Hierdoor wordt een tweede maaiveld gecreëerd. Op de watershells kunnen alle soorten van vloeren/afwerking aangebracht worden.

Plaatsen van  
Permavoid-platen  
onder parkeervakken  
in Den Haag.

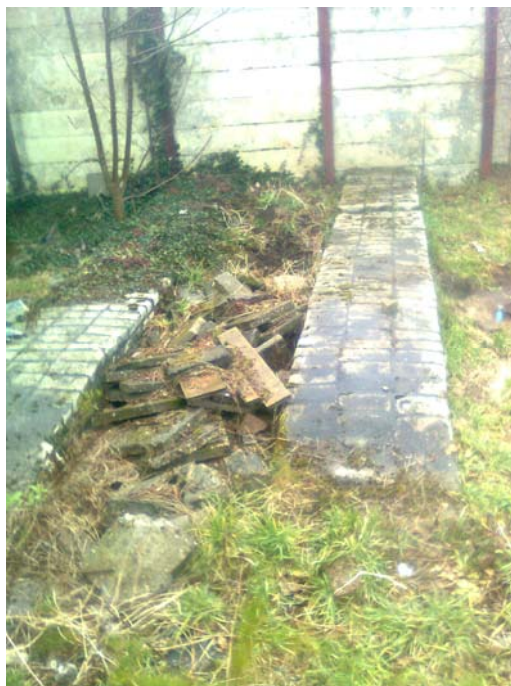
**Plaats peilbuis voormalige smeerput**

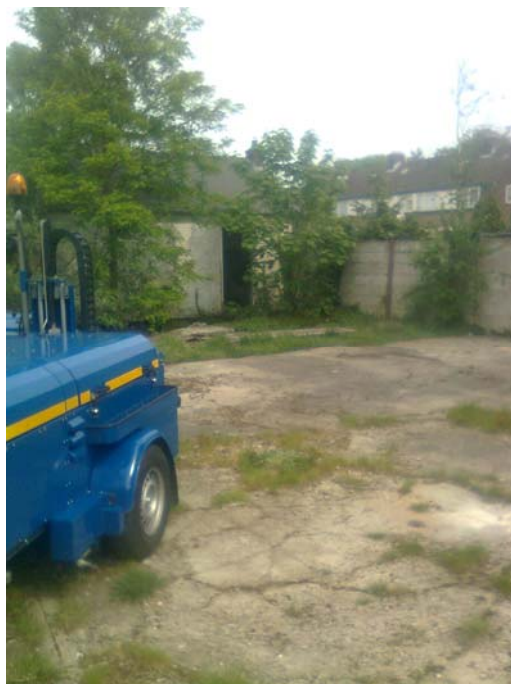
**Betonvloer op locatie**
