# Maatwerkadvies

Niet Gesprongen Explosieven

Amersfoort Sportlaan-Parelhoenstraat

RO-200378 versie 0.1  
4 december 2020

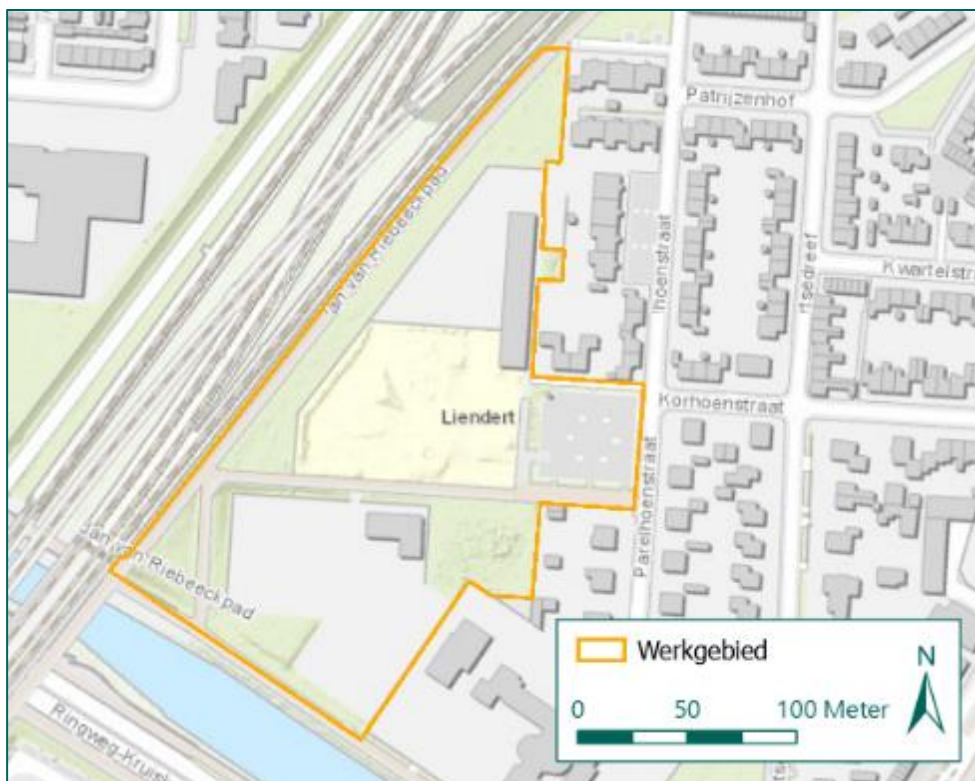
Figuur 1: Werkgebied.

Het werkgebied is het door de opdrachtgever aangegeven gebied waarbinnen de werkzaamheden uitgevoerd gaan worden. Het werkgebied bevindt zich in Amersfoort ter hoogte van het Jan van Riebeeckpad en de Parelhoenstraat. In Figuur 1 is het werkgebied weergegeven.

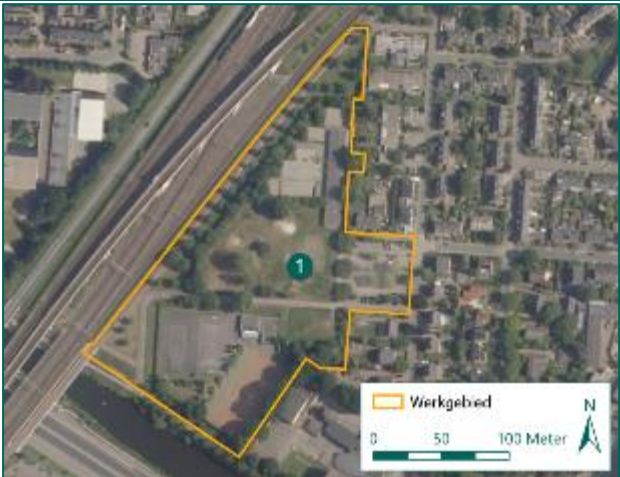
<p>In 2020 is waar te nemen dat het gebouw in het midden van het werkgebied is verwijderd (1). Verder zijn geen grote wijzigingen waar te nemen aan het werkgebied ten opzichte van 2005. (bron: ESRI)</p>
------	---	--
