# Concept Groenbeheerplan Het Waterwingebied 2025-2035

Projectnummer: 205054  
Datum: 24-3-2025  
Projectleider: D. Hersbach  
Opgesteld: Gemeente  
Amersfoort;Eelerwoude  
Gecontroleerd: T. Worm & J. van der Vet  
Status: Concept  
Versie: 4

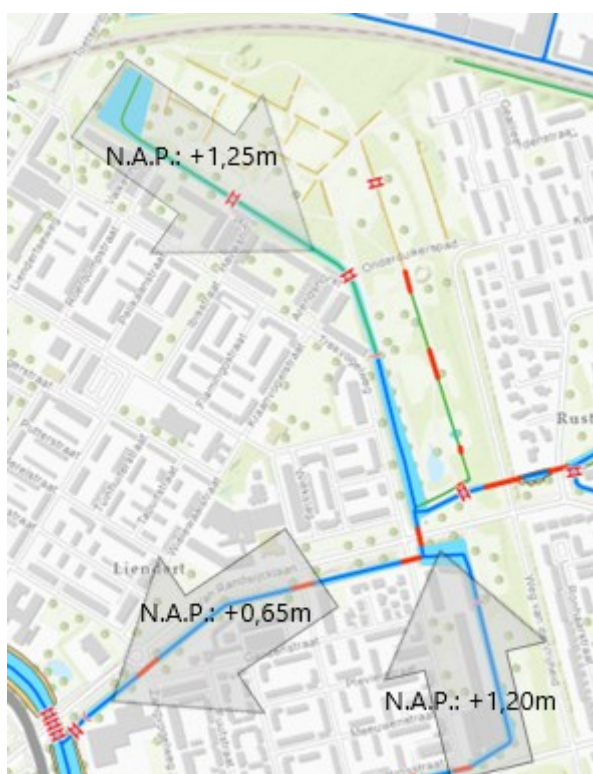
Figuur 13: uitsnede watersysteem; A-Water: Donkerblauw, B-Water: Groen en C-water: bruin

Hieronder is een weergave opgenomen van het watersysteem met hierop de drie soorten wateren en de kunstwerken, bestaande uit stuwen en bruggen. De A t/m C kenmerk geeft een status aan de watergang en duidt aan welke partij verantwoordelijk is voor het onderhoud. Zo onderhoudt het waterschap de A-Watergangen en de Gemeente de B- & C-watergangen in het natuurpark. Alle watergangen voeren water af richting de A-Watergang<sup>vi</sup> in het midden van het gebied. Het waterpeil in de hogere delen is ca. 60cm hoger gelegen dan het waterpeil in het midden van het gebied. De omliggende gebieden zoals De Hoef voeren water af op Het Waterwingebied middels een duiker onder het spoor. De bruine lijnen op de onderstaande figuur betreffen zogenaamde C—Watergangen. Deze stromen via de B-Watergangen af op de A-Watergangen.

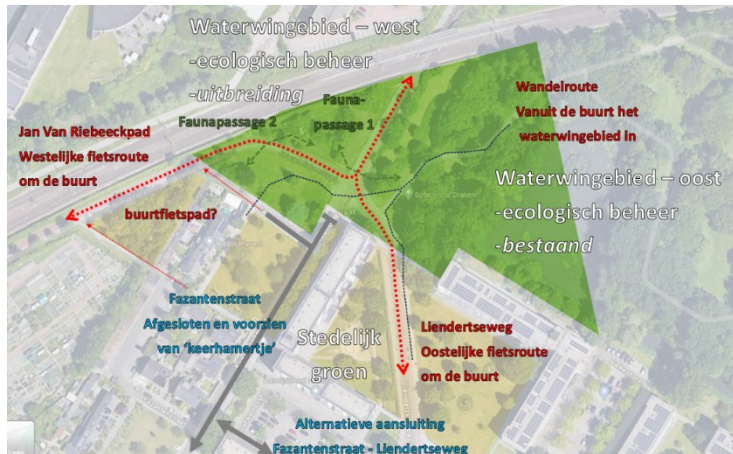
Figuur 14: locatie faunapassages (bron: J. Dresen, Gemeente Amersfoort)

Hiernaast is een weergave van twee faunapassages opgenomen. De eerste loopt onder de Liendertseweg en de tweede onder het Jan van Riebeeckpad. Mogelijk zou ook direct doorgestoken kunnen worden naar het groengebied ten zuiden van het Jan van Riebeeckpad door schuin een faunapassage aan te leggen. Door deze twee faunapassages aan te leggen kunnen de amfibieën uit Het Waterwingebied veilig oversteken. Belangrijk hierbij is wel dat de fauna wordt geleid naar de passage met faunaschermen. Deze dienen idealiter zo aangebracht te worden dat de amfibieën deze niet kunnen passeren en alsnog op de weg terecht kunnen komen. De nieuw aan te leggen faunapassages dienen integraal onderdeel te zijn van Het Waterwingebied.

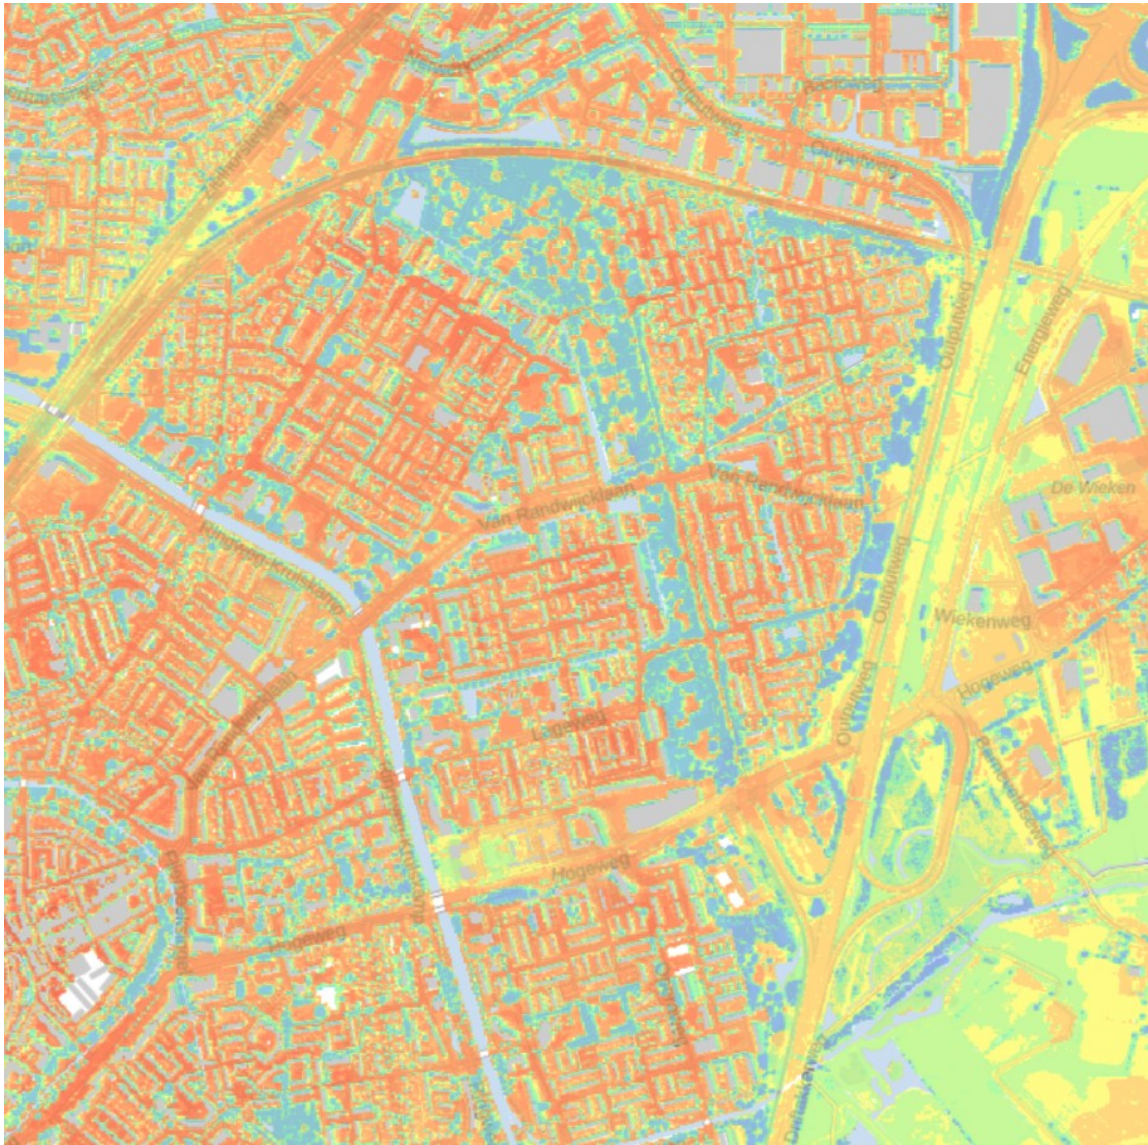
Figuur 21: uitsnede Hittekaart (2020) 'Gevoelstemperatuur op een zomerse dag' (blauw=ca. 30° Celsius en rood= ca. 40° Celsius) (bron: Nationale Hittestresskaart)

De komende jaren zal de temperatuur alleen maar stijgen en daarmee de hittestress in de woonwijken van Amersfoort. Dit benadrukt het belang van Het Waterwingebied nog maar eens. De komende jaren dient gemonitord te worden welke impact de stijgende temperaturen heeft op het aanwezige groen. Indien nodig kan het groenareaal uitgebreid worden om meer schaduwrijke plaatsen te realiseren.

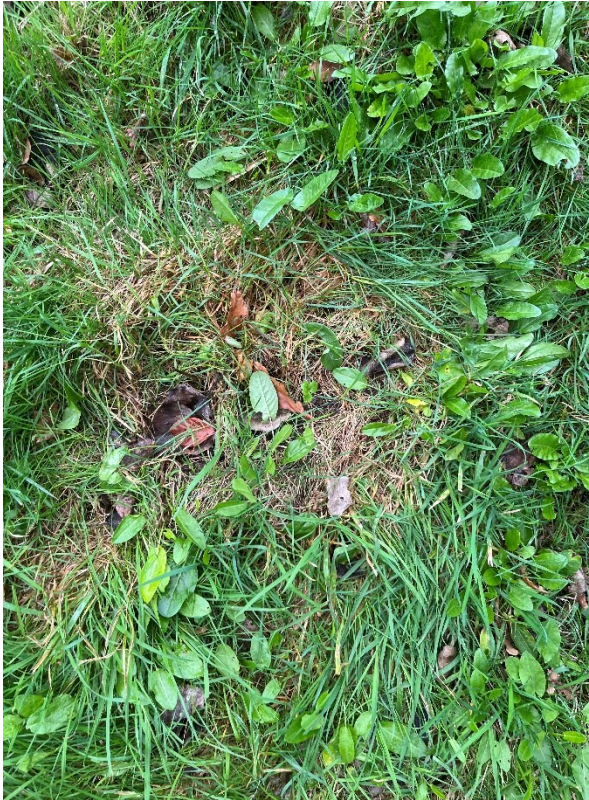
*Figuur 33: Voorbeeld grasveld met viltlaag*

De ontwikkeling van de grasvegetatie is tot stilstand gekomen omdat er een viltlaag op de bodem ligt van nog niet verteerde plantaardige resten. Daarom dient de viltlaag opengemaakt te worden.

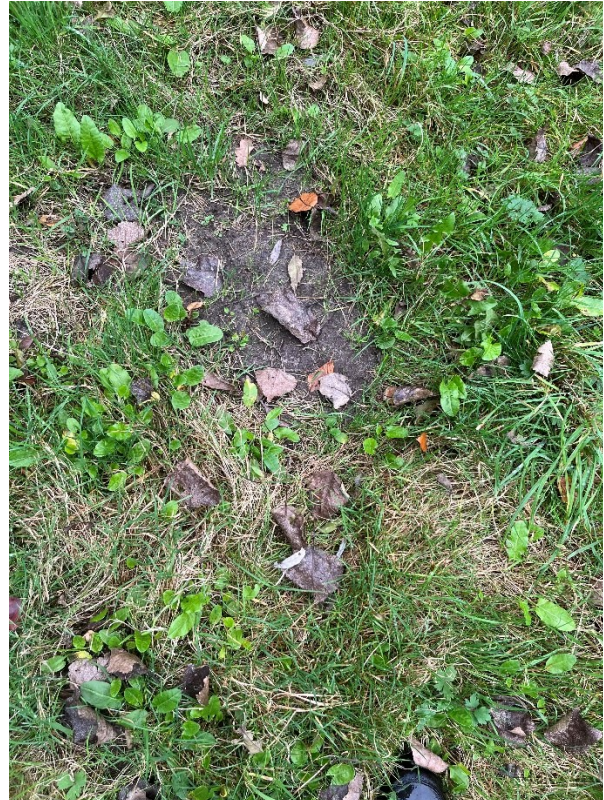
*Figuur 34: Voorbeeld grasveld, 4 maand na verwijderen viltlaag*

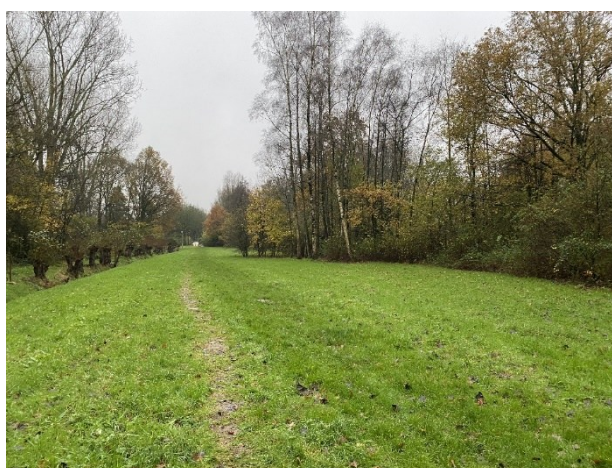
Figuur 48: ontbrekende zoomvegetatie

Het groenelement zoom is breed vertegenwoordigd langs de randen van hooggaande begroeiing. In veel gevallen was de zoom tijdens het veldbezoek slecht herkenbaar of niet aanwezig. Op Figuur 48: ontbrekende zoomvegetatie is een foto weergegeven waarop duidelijk zichtbaar is dat het gazon direct overgaat naar de mantel. Dit is op verschillende locaties waargenomen.

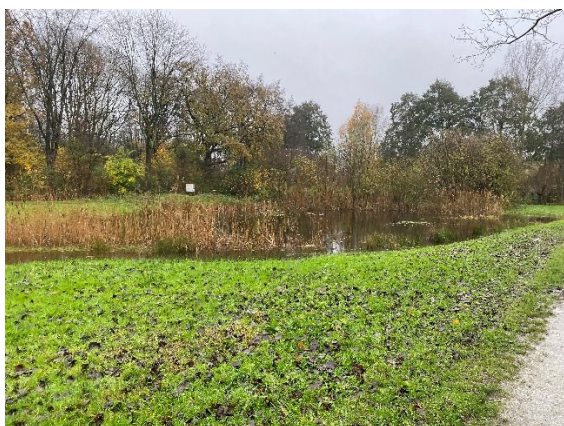
Figuur 56: huidige situatie zonder takkenrillen

Uit de inventarisatie en het onderzoek van bureau Stadsnatuur blijkt dat de oevers sterk worden betreden. Dit leidt tot stagnatie van de kruidenrijke vegetatie langs de poel. Daarnaast is er een sterke kans aanwezig dat de poel gebruikt wordt als zwemplek voor honden. Dit leidt in sommige gevallen tot uitspoeling van anti-vlooi-middelen zoals Fipronil in het oppervlaktewater<sup>xv</sup>. Het advies is om een zwembod voor honden in te stellen en delen langs de poel af te zetten voor recreanten en honden door middel van natuurlijke afscheidingen zoals takkenrillen of struweel. Door het plaatsen van verbodsborden is het duidelijk welke verboden gelden ter plaatse van de poelen.

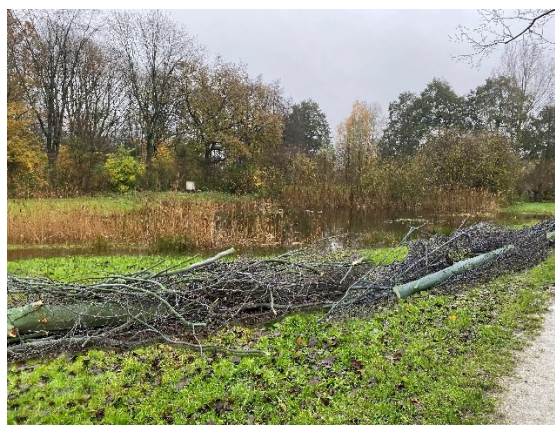
Figuur 57: poel met aangebrachte takkenrillen

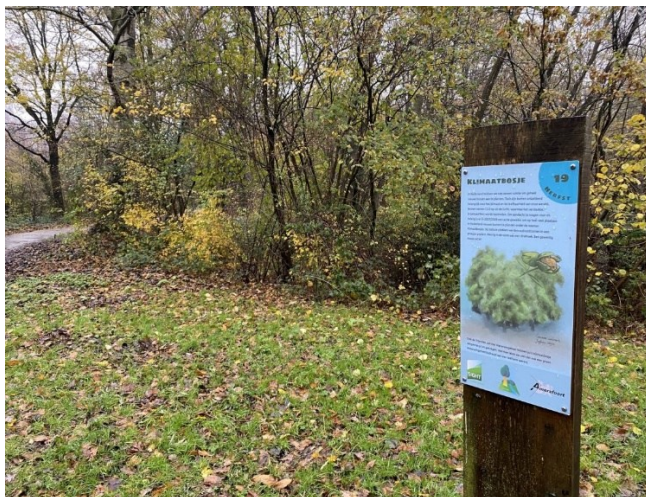
Figuur 65: relatief nieuwe bebording. Restlevensduur is ca. 5 jaar

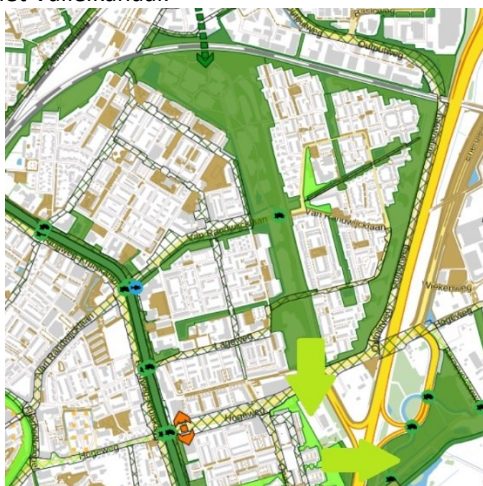
Figuur 74: locatie mogelijke groenpassage (groene pijlen)

In het verleden is onder de Hogeweg een faunapassage aangelegd voor amfibieën. Deze fauna kan middels de faunatunnel de Hogeweg onderdoor en richting de faunapassage onder de A28 en de aansluiting op de Barneveldse Beek bewegen. De verbinding is in theorie aanwezig maar kan sterk verbeterd worden. Het advies is om in eerste instantie te onderzoeken welke soorten gebruik maken van deze faunapassage. Op basis van deze gegevens kan bepaald worden of de groenpassage voldoet en zo niet, welke maatregelen getroffen dienen te worden. Denk hierbij aan het aanpassen van de bestaande faunapassages, verflauwen van oevers en het aanleggen van poelen langs de watergang. Onderzocht wordt of en hoe de verbinding zuidelijk van de Hogeweg, naast de faunapassage, verder aangepast kan worden om een goede ecologische verbinding te maken tussen Het Waterwingebied, de Barneveldsebeek en de groengordel achter Schuilenburg weer richting het Valleikanaal.
