BOMEN EFFECT RAPPORTAGE

186 bomen, Zwembad De Liendert, Amersfoort

Referentienummer : 17773
Opdrachtgever : Gemeente Amersfoort
Contactpersonen : Dhr. P. van Soelen
Datum rapport : 18 december 2017

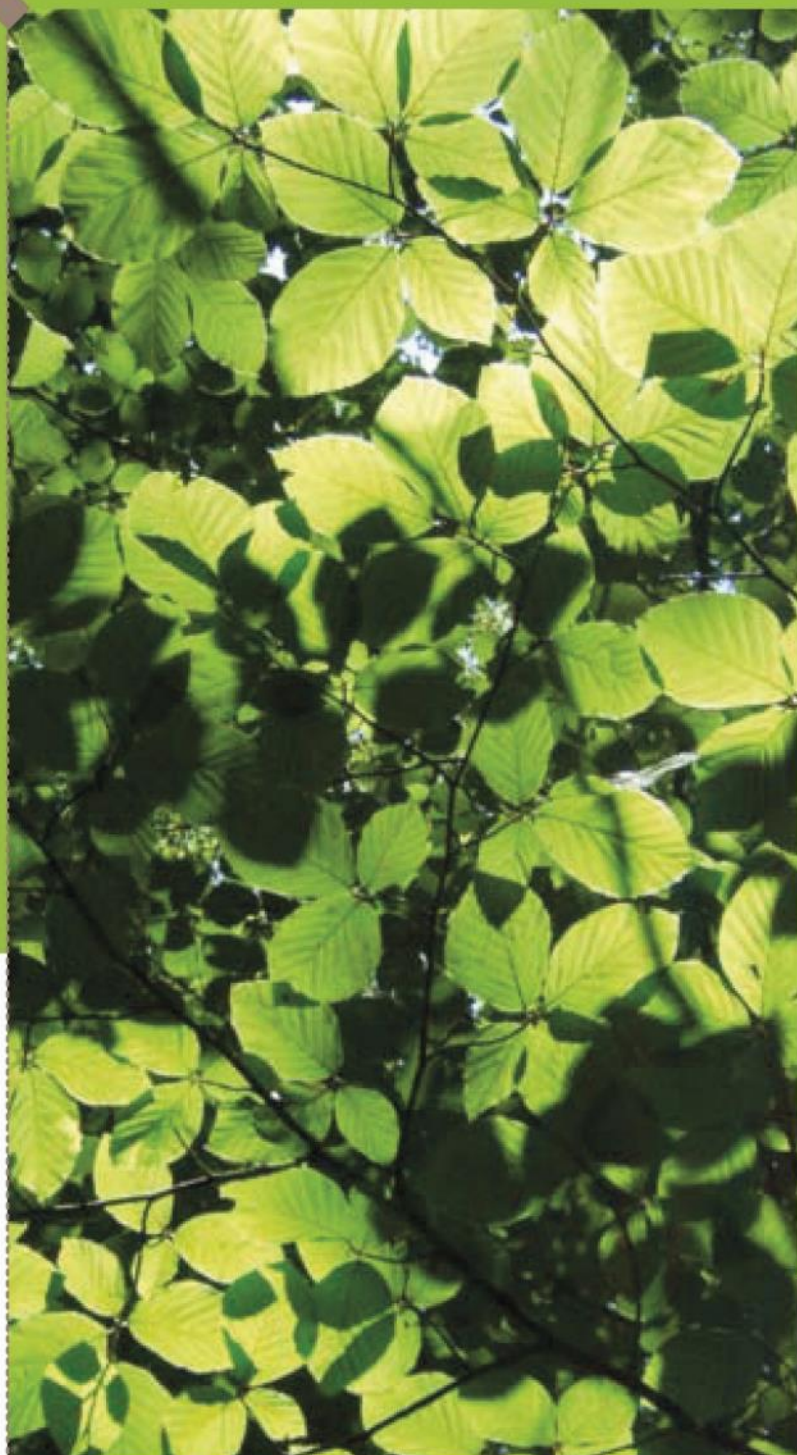
ID	BOOMSOORT	PLANTJAAR	STAMDIAETER	BOOMHOOGTE	KROONDIAETER (M)	CONDITIE	TOEKOMSTVERWACHTING	CONCLUSIE EN ADVIES BER	MOTIVATIE
6959	Platanus x hispanica	1989	0-20 cm	12-15 m	6	onvoldoende	onvoldoende	negatief (niet handhaven kwaliteit)	
6960	Platanus x hispanica	1989	0-20 cm	9-12 m	9	onvoldoende	onvoldoende	negatief (niet handhaven kwaliteit)	
6961	Platanus x hispanica	1989	31-50 cm	15-18 m	10	voldoende	voldoende	negatief (niet handhaven ontwerp+ verplantbaar)	boomsoort
6962	Platanus x hispanica	1989	31-50 cm	15-18 m	10	voldoende	voldoende	negatief (niet handhaven ontwerp+ verplantbaar)	boomsoort
6963	Platanus x hispanica	1989	21-30 cm	12-15 m	9	onvoldoende	onvoldoende	negatief (niet handhaven kwaliteit)	
6965	Prunus eminens 'Umbraculifera'	1997	0-20 cm	0-6 m	2	goed	voldoende	negatief (niet handhaven ontwerp + niet verplantbaar)	boomsoort
6966	Prunus eminens 'Umbraculifera'	1997	21-30 cm	0-6 m	6	goed	voldoende	negatief (niet handhaven ontwerp + niet verplantbaar)	boomsoort

6967	Prunus lauroceresus	1997	0-20 cm	0-6 m	5	optimaal	goed	negatief (niet handhaven ontwerp + niet verplantbaar)	boomsoort
6968	Prunus eminens 'Umbraculifera'	1997	31-50 cm	6-9 m	6	goed	voldoende	negatief (niet handhaven ontwerp + niet verplantbaar)	boomsoort
6969	Prunus eminens 'Umbraculifera'	1989	31-50 cm	0-6 m	4	slecht	slecht	negatief (niet handhaven kwaliteit)	
6974	Ilex aquifolium	1980	0-20 cm	6-9 m	6	goed	goed	negatief (niet handhaven ontwerp+ verplantbaar)	
8169	Fraxinus excelsior	2002	0-20 cm	12-15 m	4	goed	voldoende	negatief (niet handhaven ontwerp + niet verplantbaar)	essentaksterfte
8170	Fraxinus excelsior	1999	21-30 cm	9-12 m	4	goed	voldoende	negatief (niet handhaven ontwerp + niet verplantbaar)	essentaksterfte
8171	Fraxinus excelsior	2002	21-30 cm	9-12 m	4	goed	voldoende	positief (handhaven)	
15138	Alnus glutinosa	1995	0-20 cm	9-12 m	4	onvoldoende	onvoldoende	negatief (niet handhaven kwaliteit)

99155	Quercus robur	2000	21-30 cm	6-9 m	7	optimaal	goed	negatief (niet handhaven ontwerp + niet verplantbaar)	achterstallige begeleidingssnoei
99156	Betula pendula	2000	0-20 cm	6-9 m	3	optimaal	goed	negatief (niet handhaven ontwerp + niet verplantbaar)	boomsoort
